**AVALIAÇÃO DOS IMPACTOS AMBIENTAIS NO RIACHO ARAIBÚ NA  
CIDADE DE RUSSAS: TRECHO DE PITOMBEIRA 1.**

Monografia - Curso de Especialização em Gestão De Recursos Hídricos, Ambientais E Energéticos, Instituto De Engenharias E Desenvolvimento Sustentável, Universidade da Integração Internacional da Lusofonia Afro-Brasileira, Redenção, 2018.

Monografia apresentada ao Curso de Pós-Graduação Lato Sensu em Gestão de Recursos Hídrico, Ambientais e Energéticos da Universidade da Integração Internacional da Lusofonia Afro-Brasileira como requisito parcial para obtenção do título de Especialista em Gestão de Recursos Hídricos, Ambientais e Energéticos.

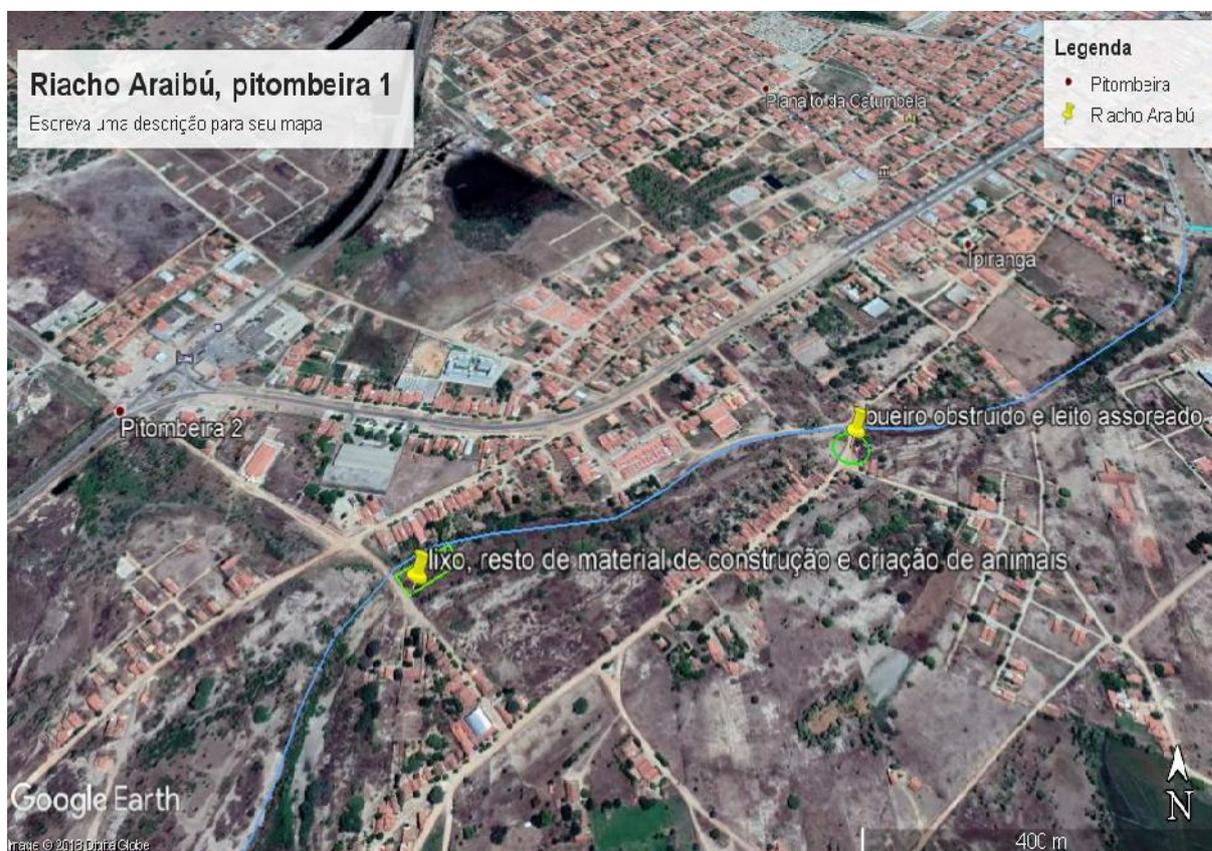
Figura 01: Riacho Araibú em pitombeira 1  
Fonte: Google Earth

--- Linha azul é o percurso da água do Riacho

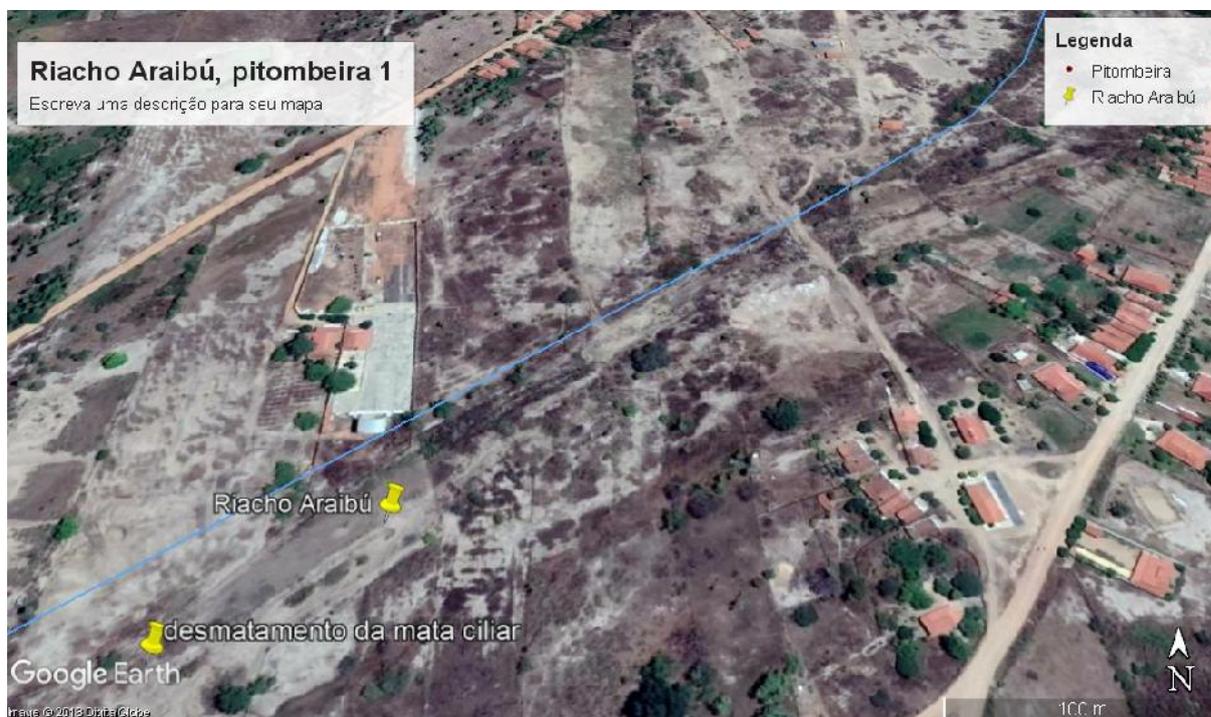
A área de estudo definida foi focada em trechos do Riacho Araibú na comunidade de Pitombeira 1, localizada no município de Russas, através de visitas realizadas nos dias 08 e 09 de setembro de 2018. A seguir a figura mostra uma área do riacho desmatada.

Figura 02: Trecho com desmatamento nas margens

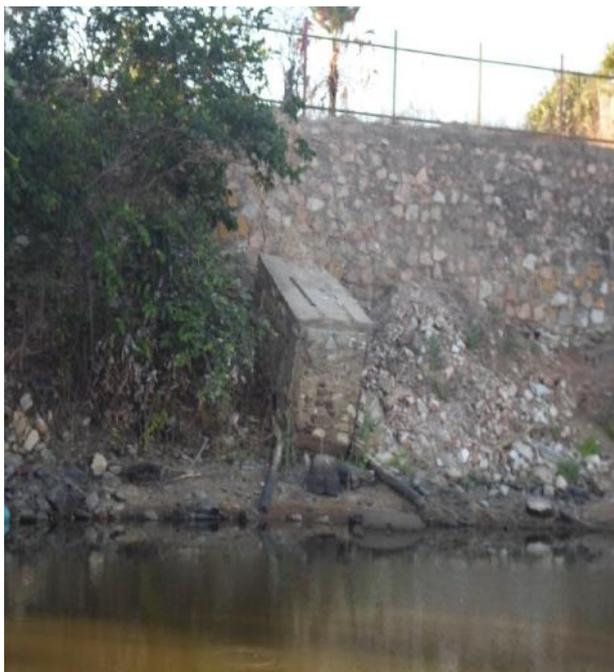
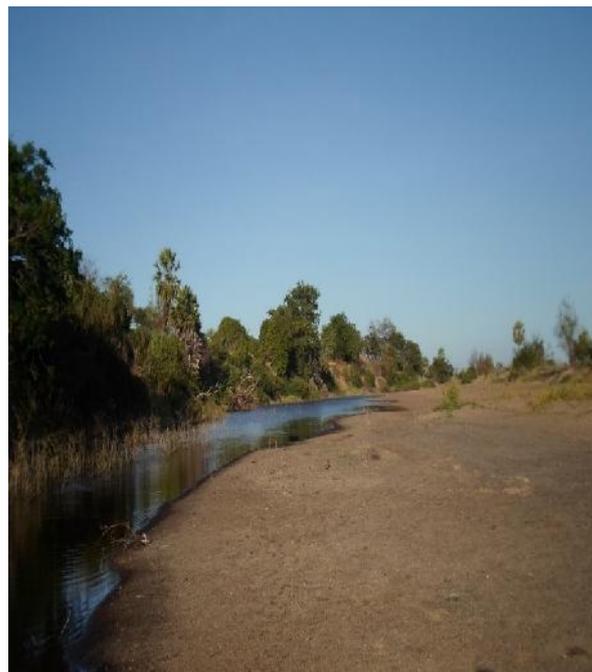
As figuras abaixo mostram o local de Início do Riacho Araibú na comunidade de Sítio Canto em Russas onde existia o sistema de bombeamento.

Figura 03 – Local de Início do Riacho Araibú  
Fonte: Carvalho 2018

Figura 04 – Rio Banabuiú Atualmente,  
Fonte: Carvalho 2018

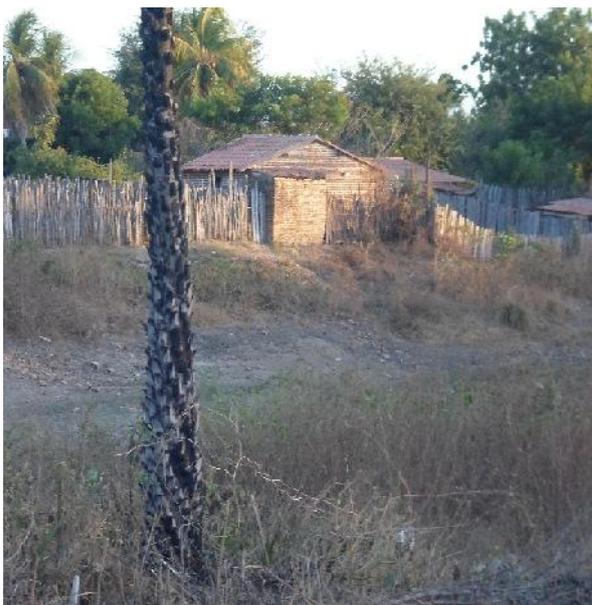
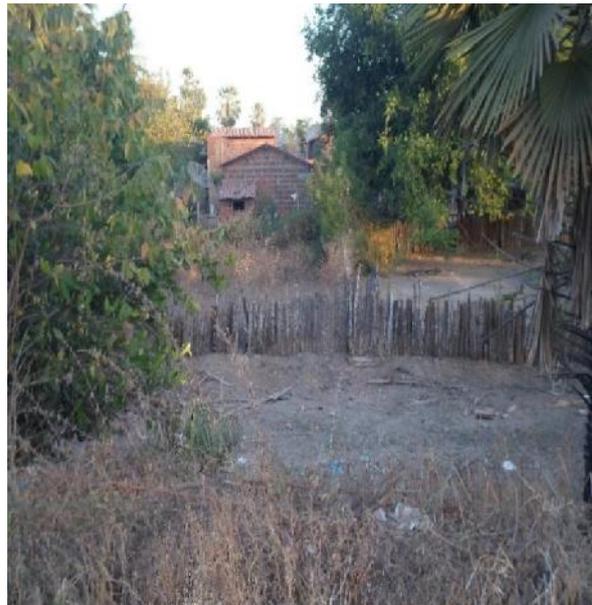
As figuras de número 05 e 06 mostram residências em suas margens, onde é bastante encontrada nessa área de estudo, já que ele permanece seco durante todo o ano, o crescimento em sua volta foi bastante favorecido.

Figura 05 – Residências nas margens do riacho  
Fonte: Carvalho, 2018

Figura 06 – Residências nas margens do riacho  
Fonte: Carvalho, 2018

- Estabelecer índice de uso e ocupação do solo;
- Preservação do caminho natural das águas;
- Programas de conscientização da população;
- Reflorestamento de áreas degradadas;
- Limpeza do riacho;
- Controlar a retirada de areia;
- Fiscalização pelo poder público
- Elaborar plano de educação ambiental;

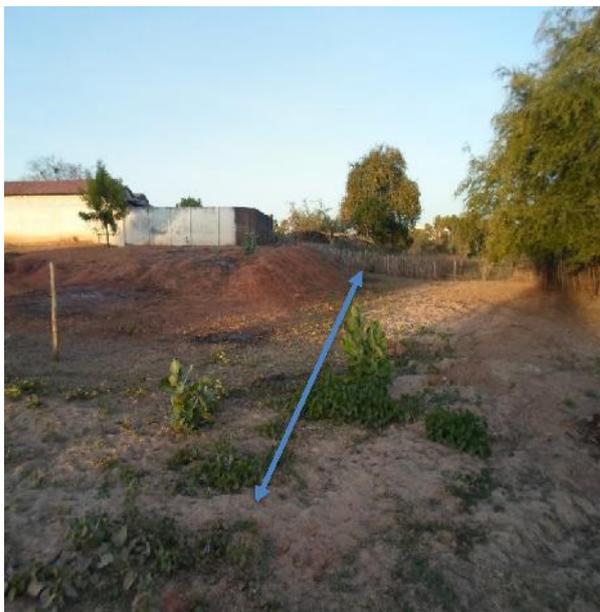
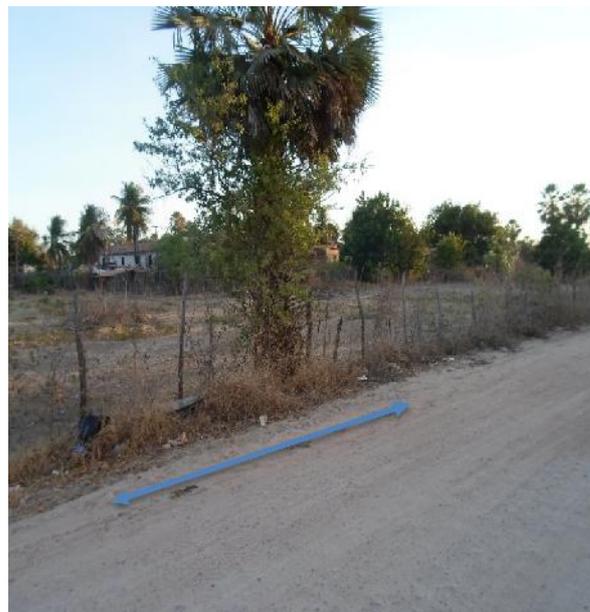
Com a retirada da mata ciliar, o solo fica sem sua proteção natural e com isso em período de chuva os sedimentos são carreados para o rio causando assoreamento do mesmo. Esse assoreamento favorece as plantações, pois são plantados em suas margens, e dentro do canal que em muitos pontos não existe mais. As figuras 07 e 08 mostram o leito do rio assoreado, sem a vegetação nativa. Nesse panorama, as matas ciliares não escaparam da destruição, pelo contrário, foram alvo todo tipo de degradação. Em razão do processo de urbanização muitas cidades foram formadas as margens dos rios, eliminando-se as matas ciliares; e muitas acabam

Figura 07 – Retirada da Mata ciliar  
Fonte: Carvalho, 2018

Figura 08 – Retirada da mata ciliar  
Fonte: Carvalho, 2018

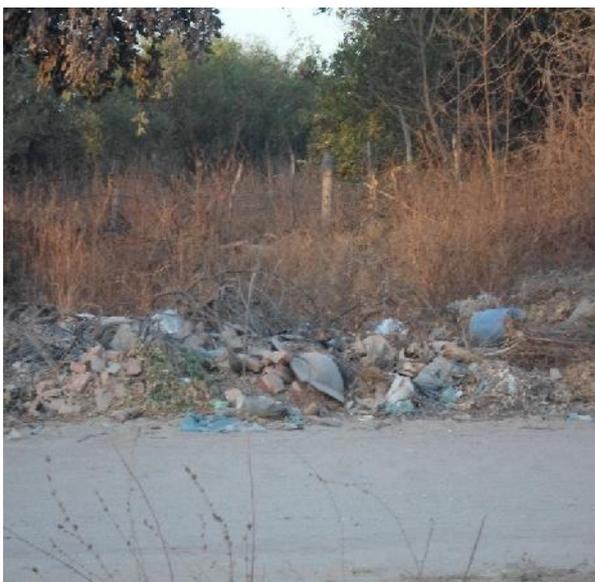
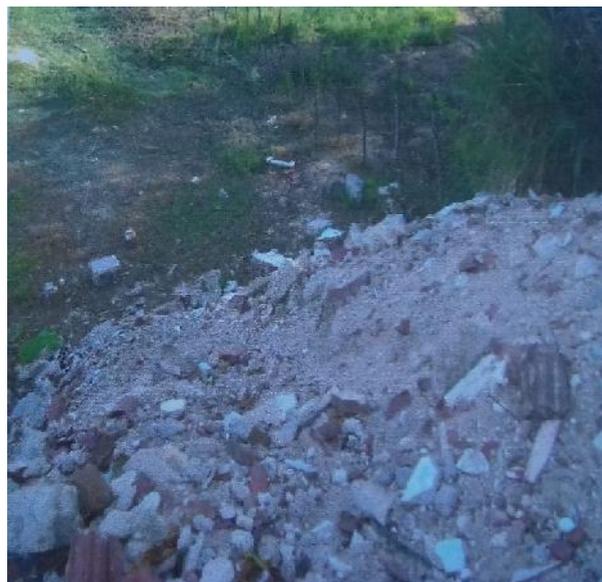
Nas construções civis sempre sobram resto de entulho, que esse entulho é jogado diretamente nas margens e no leito do riacho causando obstrução, assim a população está favorecendo cada vez mais o assoreamento do rio. Nas figuras abaixo de número 09 e 10 mostra os entulhos jogados nas margens do Riacho Araibú.

Figura 09 – Resíduo de construção civil  
Fonte: Carvalho, 2018

Figura 10 – Resíduo de construção civil  
Fonte: Carvalho, 2018

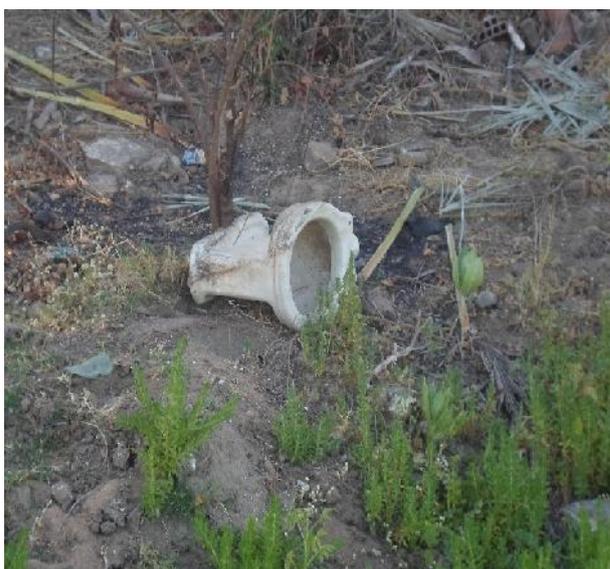
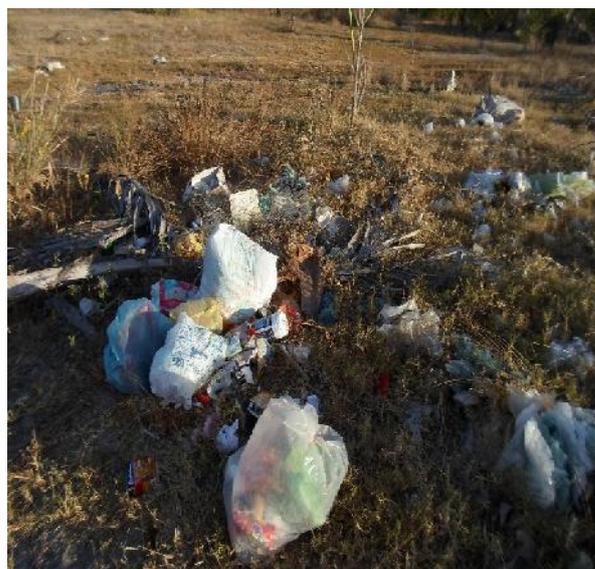
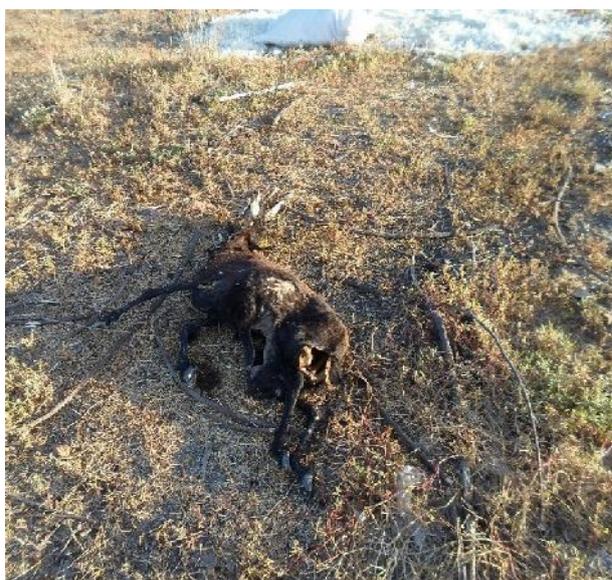
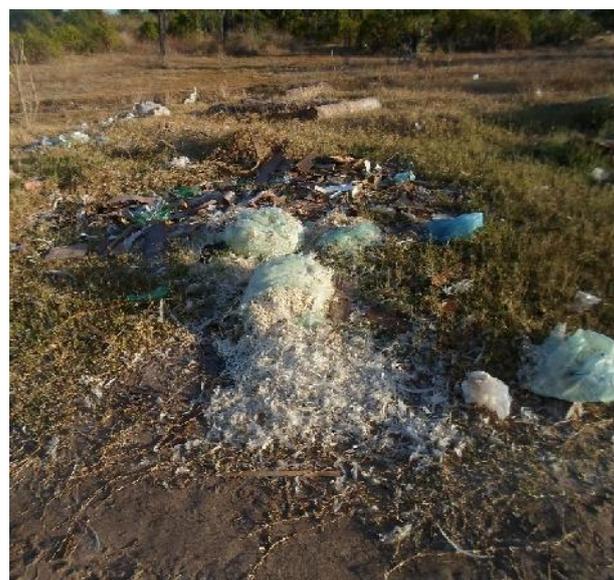
Os moradores tratam esse curso d'água como se fosse um local “adequado” para a disposição final de lixo e outros materiais, pois nessa comunidade existe coleta de lixo durante 3 vezes na semana. O lixo a céu aberto atrai ratos, moscas e baratas, elas podem pousar no lixo e depois nos alimentos que serão ingeridos pela população, causando diarreias dentre outras doenças. Em período de chuva, causa sérios problemas como a proliferação de mosquitos da dengue o *Aedes Aegypti*, causando sérias doenças para a população. A seguir imagens que mostram o descarte de lixo no Riacho Araibú.

Figura 11 – Resíduos de construção civil  
Fonte: Carvalho, 2018

Figura 12 – Resíduo Sólidos  
Fonte: Carvalho, 2018

Figura 13 – Cadáver de animal  
Fonte: Carvalho, 2018

Figura 14 – Resíduos Sólidos  
Fonte: Carvalho, 2018

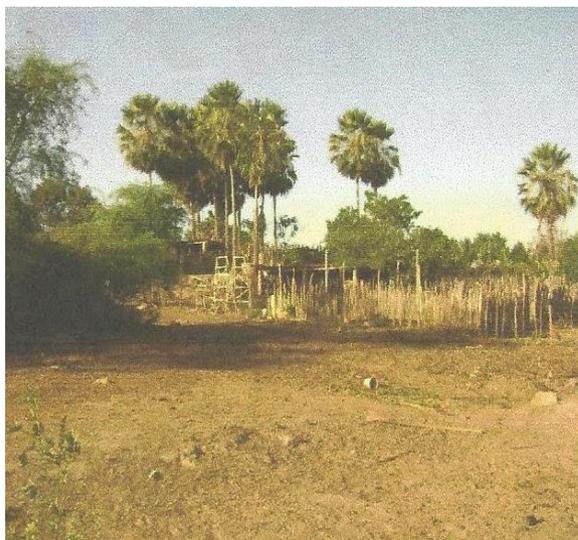
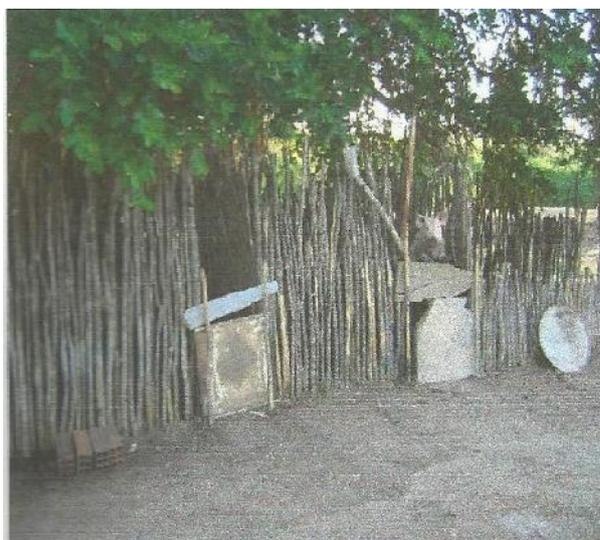
Os moradores que residem às margens do riacho alguns deles criam animais. As figuras 15 e 16 mostram animais que são criados dentro do leito do riacho. Esses animais são porcos e gado, os porcos contaminam o rio com suas fezes e urina, já o gado, vai aos poucos compactando o solo dificultando a penetração de água nesse trecho.

Figura 15 – Criação de animais (gado)  
Fonte: Carvalho, 2018

Figura 16 – Criação de animais (porco)  
Fonte: Carvalho, 2018

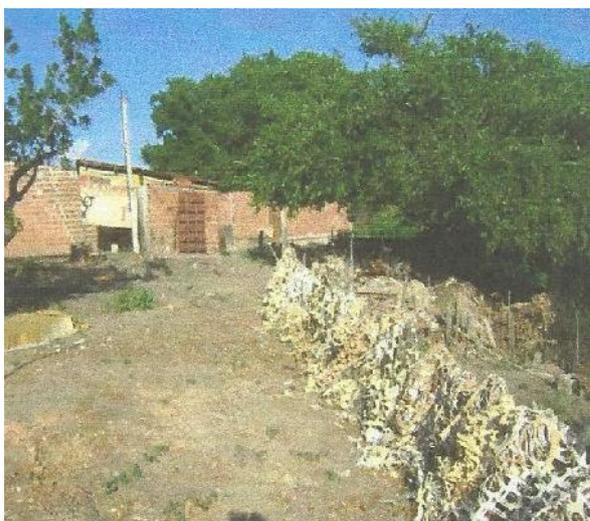
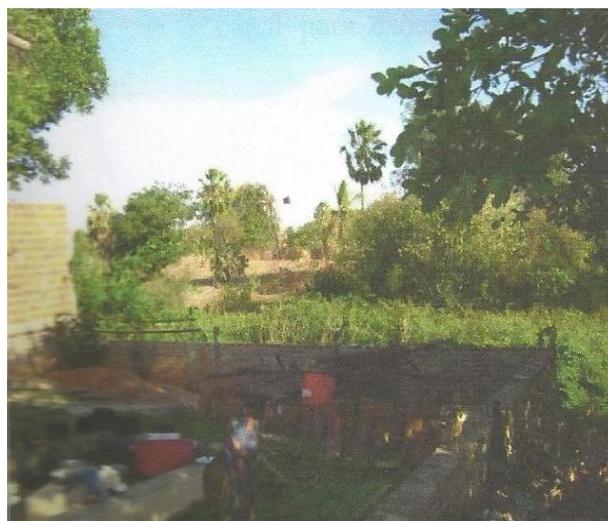
Existe ainda um lava-jato que está situado as margens do riacho, como mostra a imagem abaixo, a água para lavagem dos veículos é captada de um poço subterrâneo e o esgoto gerado na lavagem escoava diretamente para o riacho onde existe muita vegetação e lixo nesse canal que contamina o mesmo.

Figura 17 – Lava Jato nas margens do Riacho  
Fonte: Carvalho, 2018

Figura 18 – Lava Jato nas margens do Riacho  
Fonte: Carvalho, 2018

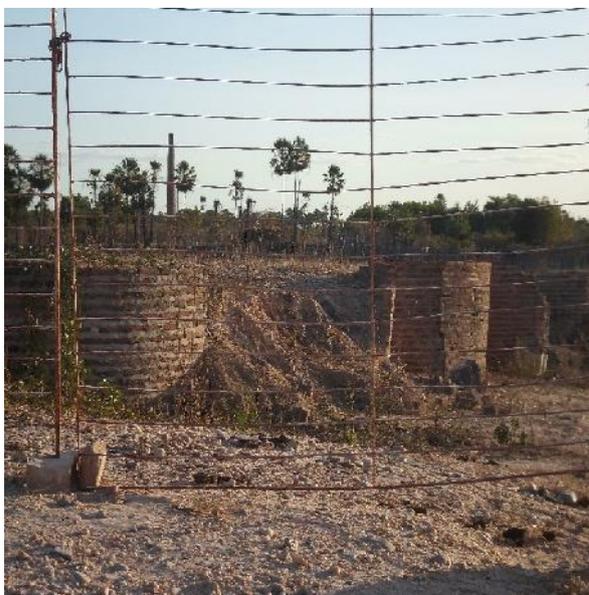
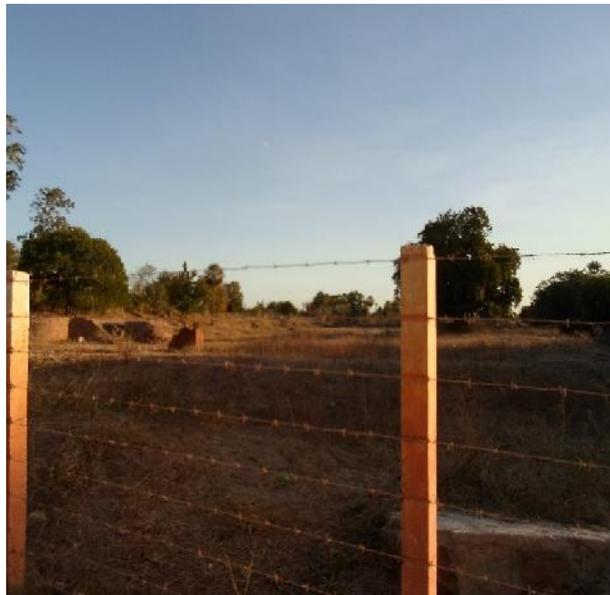
Alguns proprietários que fazem estrema com o Riacho cercaram o mesmo, pois ele é cercado por cercas de arames e madeiras, que são para criação de animais, quintais das residências ou até mesmo uma forma de proteção contra o descarte de lixo, entulho e retirada de areia de forma irregular nessa área.

Figura 19 – Portão trancado em torno do Riacho  
Fonte: Carvalho, 2018

Figura 20 – Cercas em torno do Riacho  
Fonte: Carvalho, 2018

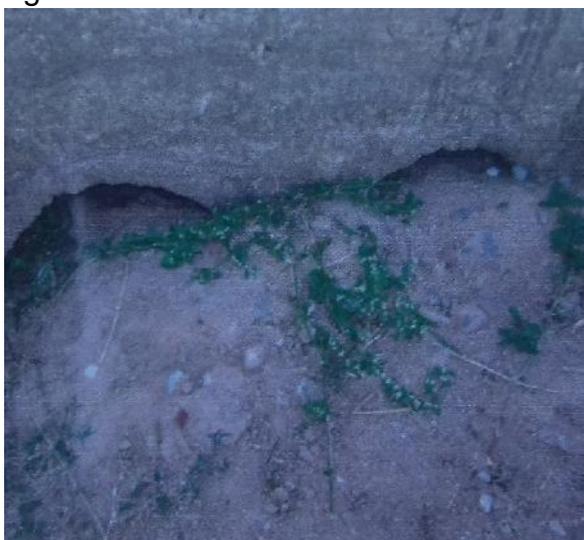
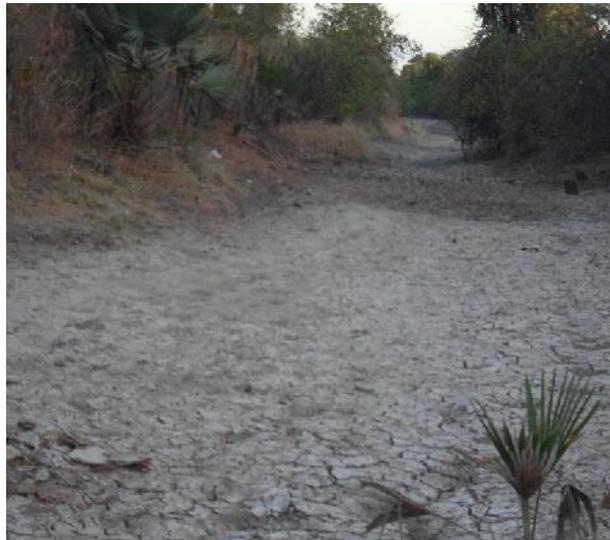
Em algumas partes do riacho foram retirada areia para as construções de casas, calçamentos e aterramentos de áreas baixas. Em período chuvoso, muitas pessoas sofrem com a água, já que ela não tem o caminho natural para escoar, ela sai e invade áreas maiores ou casas, pois seu canal foi interrompido pela a ação antrópica. A seguir as figuras mostram o bueiro obstruído dificultando a passagem da água e leito assoreado.

Figura 21 – Bueiro Obstruído  
Fonte: Carvalho, 2018

Figura 22 – Leito assoreado  
Fonte: Carvalho, 2018

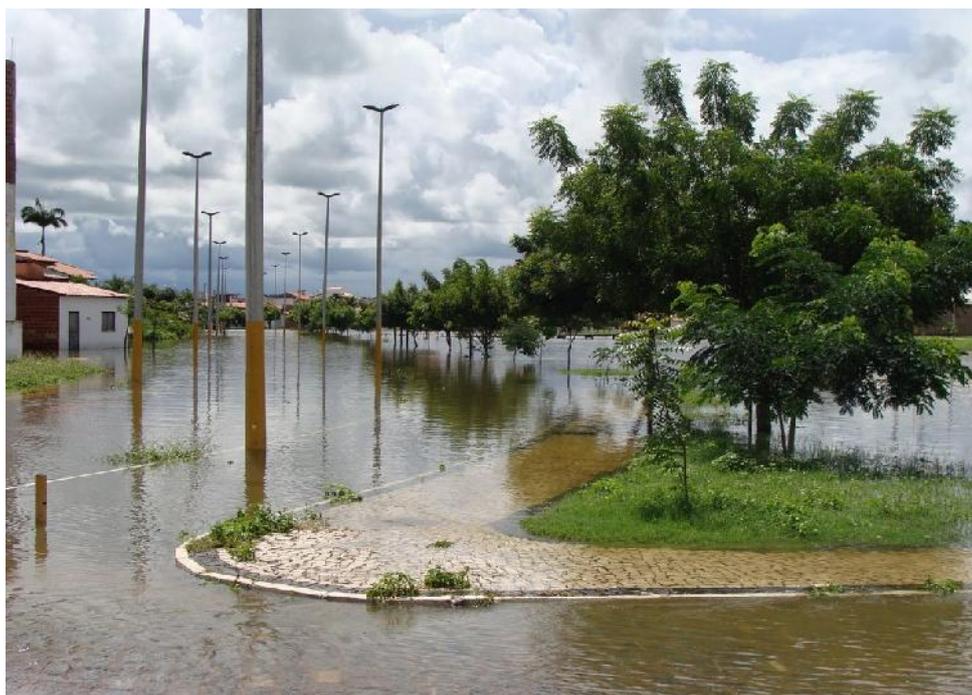
Segundo informações dos moradores, no ano de 2009 o riacho chegou a sua cota máxima e como o mesmo possui muitos pontos assoreado, transbordou ocasionando enchentes na comunidade e também no centro da cidade, a figura a seguir mostra a enchente no centro da cidade uma consequência desses impactos.

Figura 23 – Enchente de 2009 no centro da cidade
