**UNIVERSIDADE DA INTEGRAÇÃO INTERNACIONAL DA LUSOFONIA AFRO-  
BRASILEIRA  
INSTITUTO DE ENGENHARIAS E DESENVOLVIMENTO SUSTENTÁVEL**

**CURSO DE GRADUAÇÃO EM  
ENGENHARIA DE ENERGIAS**

**ANÁLISE DE DEFEITOS ONDULATÓRIOS EM COMPÓSITO DE RESINA EPÓXI  
REFORÇADO COM FIBRAS DE VIDRO**

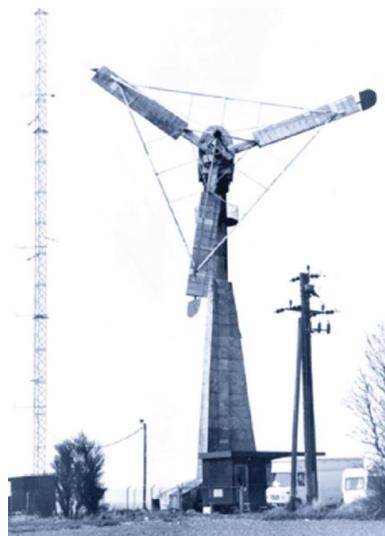
**Figura 2.3** – Turbina eólica de 200kW instalada em Gedser, na Dinamarca.

O marco inicial das turbinas eólicas modernas se deu na Dinamarca, quando Poul la Cour (1846-1908) aperfeiçoou os conhecidos moinhos de vento de eixo horizontal para princípios científicos que constatavam que turbinas com menor número de pás eram eficientes. La Cour foi o fundador da primeira associação de energia eólica do mundo. O primeiro aerogerador com rotor de três pás foi projetado por Johannes Juul (1887-1969) em associação com a companhia F.L.Smith, possuindo 200kW de potência e 24m de diâmetro de rotor (Figura 2.3). (DIVONE, 1994. P.105).

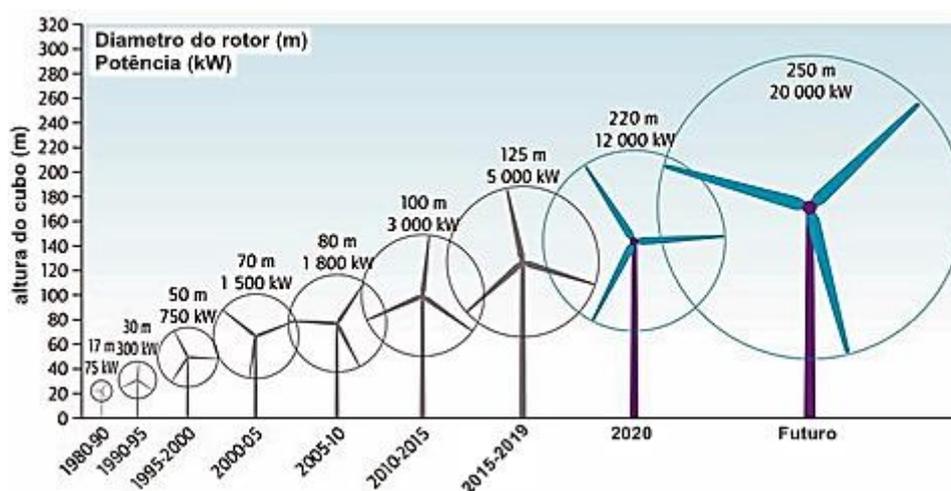
**Figura 2.4** – Crescimento do tamanho e potência de turbinas eólicas desde 1980 e perspectivas futuras.

Em 1980 foram construídas as primeiras turbinas eólicas de uso comercial na Dinamarca, e desde esse período ocorreu uma significativa consolidação quanto ao design destas turbinas, onde a parte das turbinas comerciais que estão em operação possuem eixo horizontal e três pás igualmente espaçadas (Pinto, 2013. P. 79). Concomitantemente, o mercado destas turbinas no mundo se desenvolveu tecnologicamente em termos de potência de geração e tamanho (CRESESB, 2017). A seguir na Figura 2.4 é mostrada a evolução dos aerogeradores desde 1980 e perspectivas futuras.

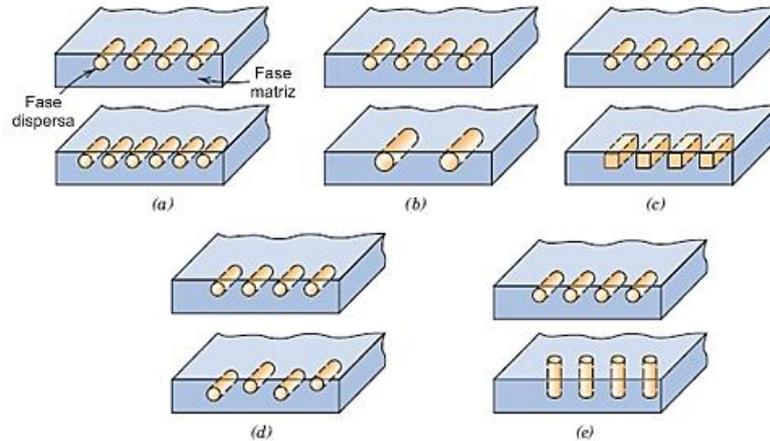
**Figura 2.5** – Características geométricas e espaciais da fase de dispersa que podem influenciar nas propriedades mecânicas dos compósitos: (a) concentração, (b) tamanho, (c) forma, (d) distribuição, e (e) orientação.

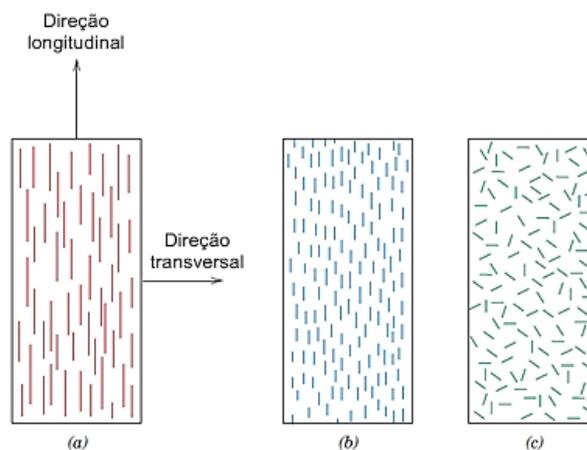
**Figura 2.6** – Esquemas de orientação das fibras de reforço (a) contínuas e alinhadas, (b) descontínuas e alinhadas, e (c) descontínuas e orientadas aleatoriamente.

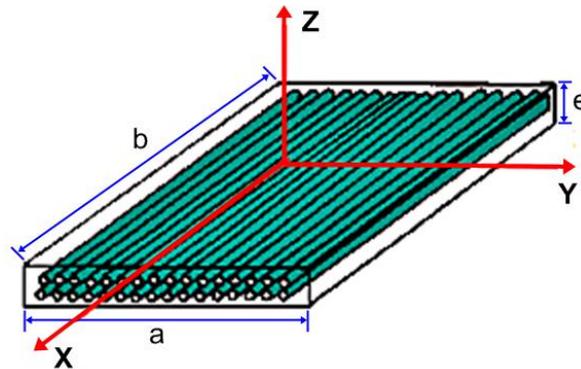
**Figura 2.7** – Compósito tipo placa com conjunto de eixos ortogonais.

Por se tratarem de materiais anisotrópicos, ou seja, suas propriedades variam com a direção, ao considerar uma placa compósita pode-se definir um conjunto de eixos ortogonais ( $x$ ,  $y$ ,  $z$ ), como apresentado na Figura 2.8, a partir dos quais as propriedades mecânicas deste material podem ser identificadas. (SHACKELFORD, 2008; PEREIRA, 2005). De acordo com a lei de comportamento do material composto na explanação de Pereira (2005), ao considerar uma placa laminada com fibras unidirecionais, com dimensões  $a$ ,  $b$  e espessura  $e$ , o cisalhamento transversal é nulo. Como a espessura é muito menor em relação ao comprimento e largura da placa, a tensão e a deformação no sentido de  $e$  (eixo  $z$ ) são dadas como nulas ( $\sigma_z = 0$  e  $\varepsilon_z = 0$ ) (ver Figura 2.8), havendo tensões úteis apenas no sentido dos eixos  $x$  e  $y$ .

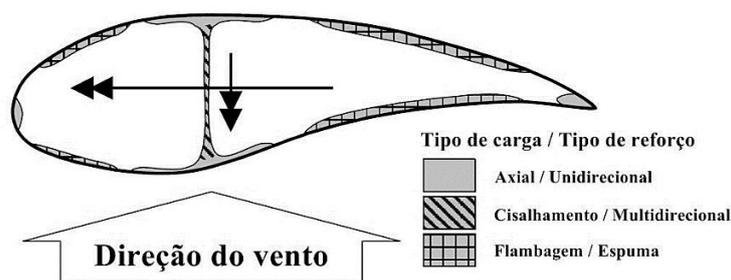
**Figura 2.9** – Tipos de cargas e reforços de uma pá eólica.

As pás eólicas são estruturas que demandam grandes comprimentos, possuem geometrias complexas, e ainda estão expostas a carga externas durante toda sua vida útil. Sua estrutura é composta por materiais compósitos com diferentes orientações de fibras, a fim de obter melhor desempenho na distribuição das cargas ao interagir com o vento a cada ciclo (NIJSSSEN, 2007), como mostrados no esquema presente na Figura 2.10.

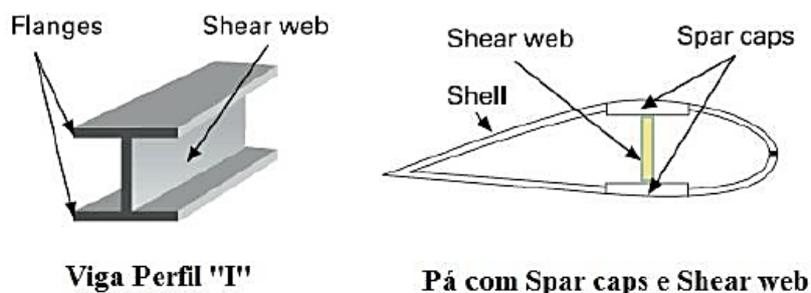
A longarina é o elemento de base estrutural da pá, possui perfil de corte em “I”, e é uma peça essencial para suporte de cargas aos quais as pás estão expostas (Gurit, 2013, apud CAMPOS, 2013). Seus principais componentes são os *spar caps* e *shear web* (Figura 2.11), comumente fabricados com compósito reforçado com fibras de vidro. As *spar caps* ou mesas da longarina estão sujeitas a cargas axiais, portanto seu reforço é de fibras unidirecionais, a *shear web* ou alma da longarina sofre forças de cisalhamento, o que justifica o uso de tecidos com fibras multidirecionais de forma a garantir a resistência do material a esforços em qualquer direção. (CAMPOS, 2013; BARROS, 2010).

**Figura 2.10** – Longarina de perfil “I” e seus componentes.

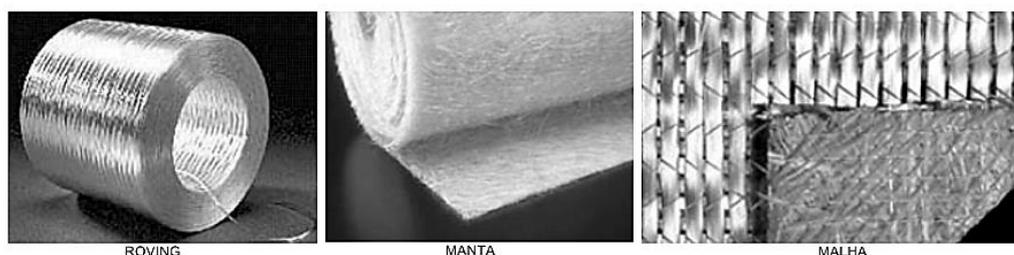
**Figura 2.11** – Diferentes formas de reforço.

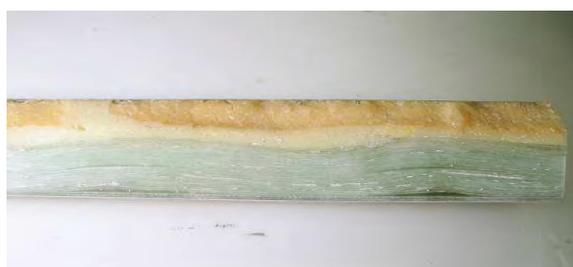
As pás eólicas por possuírem peças extremamente largas e espessas, estão susceptíveis a presença de defeitos adquiridos em processos de laminação ou processos de cura do material. Defeitos que podem tornar a estrutura exposta a falhas e desgaste prematuro no local (JOYCE, 1997b). Um exemplo deste tipo de defeito ondulatório é mostrado na Figura 2.13, uma ondulação fora do plano em compósito de longarina de uma pá eólica. A presença desses defeitos em decorrência do processo de cura se justifica através da reação exotérmica sofrida pela resina ao misturar-se com o endurecedor, pois quanto maior a temperatura de cura atingida pela reação, maior a quantidade de delaminações inseridas no material (CASTRO, 2019). Assim, peças mais espessas possuindo muitas camadas laminadas, as delaminações ou “espaços vazios” podem estar presentes entre as essas camadas alterando a estrutura interna da peça, além de se tornarem imperceptíveis para uma visão superficial. (SILVA, 2014).

**Figura 2.12** – Seção longitudinal de uma longarina com defeito de ondulação fora do plano.

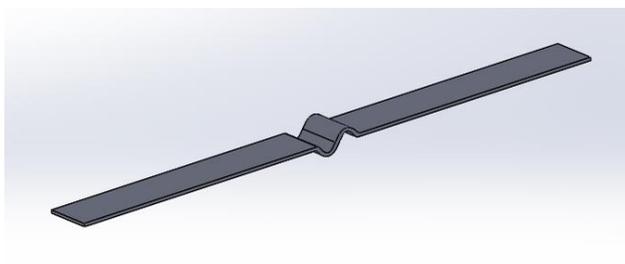
Neste estudo, as ondulações induzidas fora do plano dos laminados possuem perfil senoidal, com comprimento de onda limitado, estendendo-se na direção transversal dos corpos de prova, e, perpendicularmente na direção de orientação das fibras, como representado na Figura 3.1.

**Figura 3.1** – Ondulação fora do plano da amostra deste estudo.

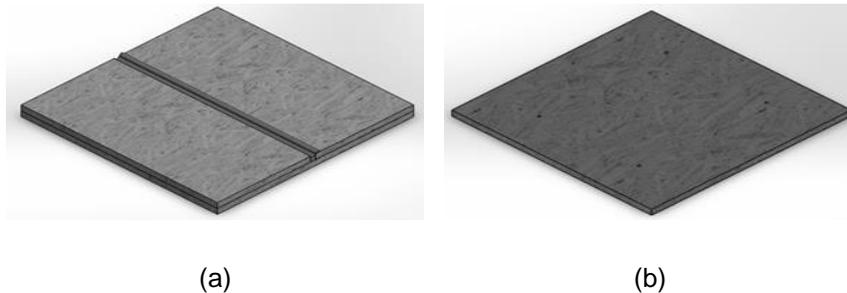
**Figura 3.2** – Representação gráfica dos moldes. (a) Molde com deformação, (b) molde liso sem deformações.

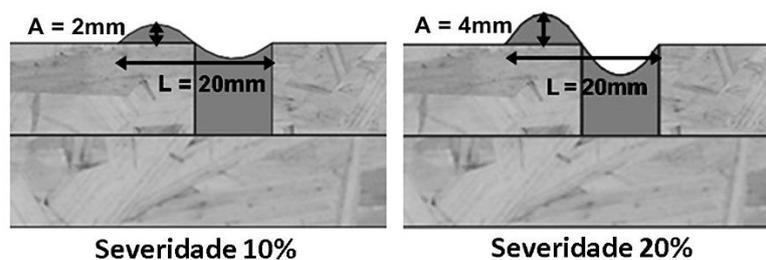
**Figura 3.3** – Representação da vista lateral das dimensões da onda senoidal do defeito no molde (a) amplitude de 4mm e (b) amplitude de 2mm.

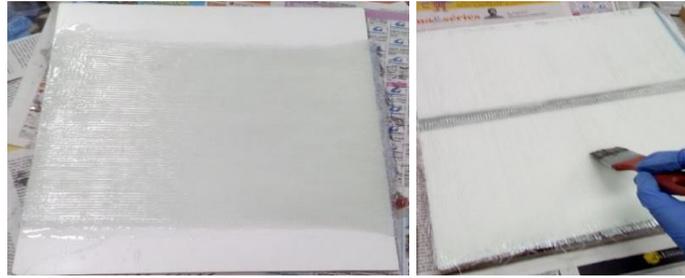
**Figura 3.4** – Laminação manual de compósito polimérico de resina epóxi reforçado com fibra de vidro.

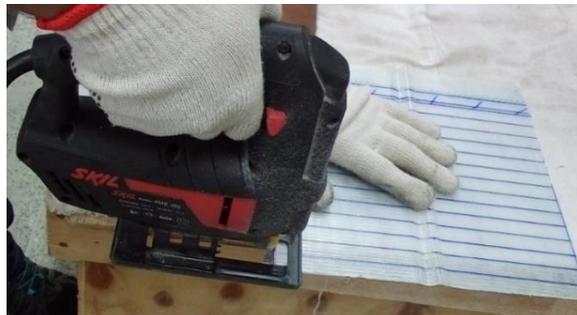
**Figura 3.5** – Corte dos corpos de prova.

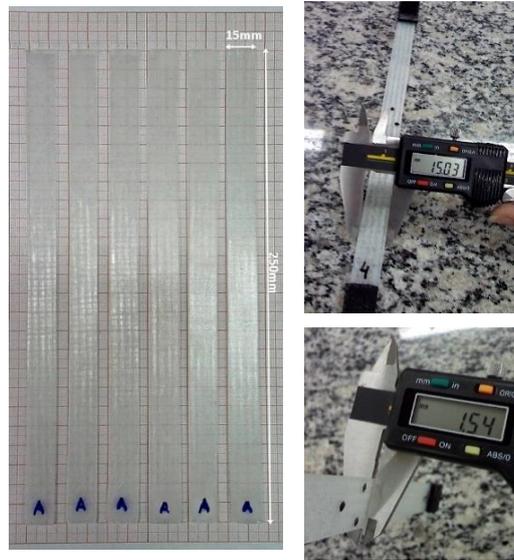
**Figura 3.7** – Coleta de medidas dos corpos de prova pós acabamento.

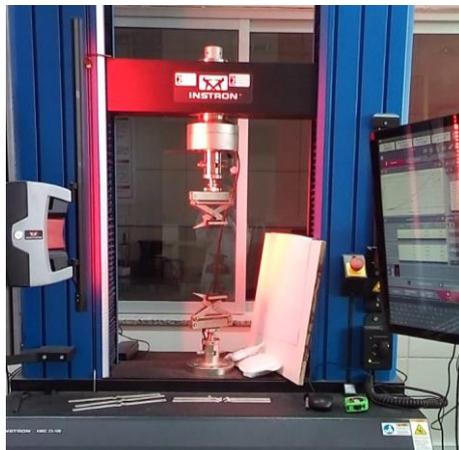
O ensaio de tração dos corpos de prova de compósito laminado de resina epóxi reforçados com fibra de vidro foram realizados na máquina de ensaio mecânico Instron EMIC 23-100 (Figura 3.8), com células de carga de 100 kN, a uma taxa de ensaio de 2 mm/min, na qual foram coletados dados como tensão a tração ( $\sigma$ ) e deformação do material ( $\epsilon$ ). Os ensaios das três amostras consistiram em analisar a média das propriedades de 5 corpos de prova. O ensaio mecânico realizado possuía a configuração de ensaio de tração longitudinal, onde as fibras são alinhadas no sentido de carregamento da máquina havendo maior concentração de esforços nas fibras de reforço.

**Figura 3.8** – Máquina de ensaio de tração Instron EMIC 23-100.

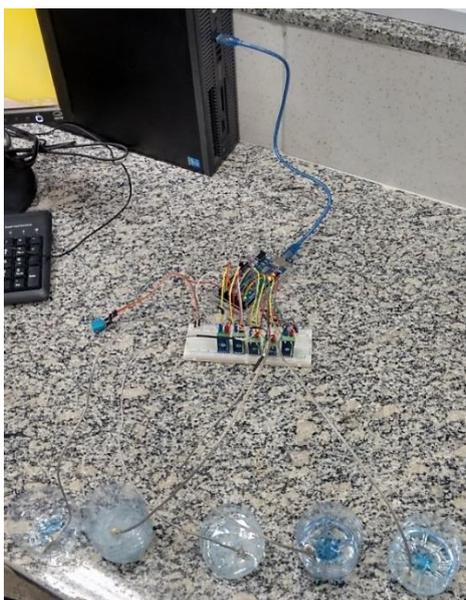
**Figura 3.9** – Dispositivo de análise de temperatura de cura.

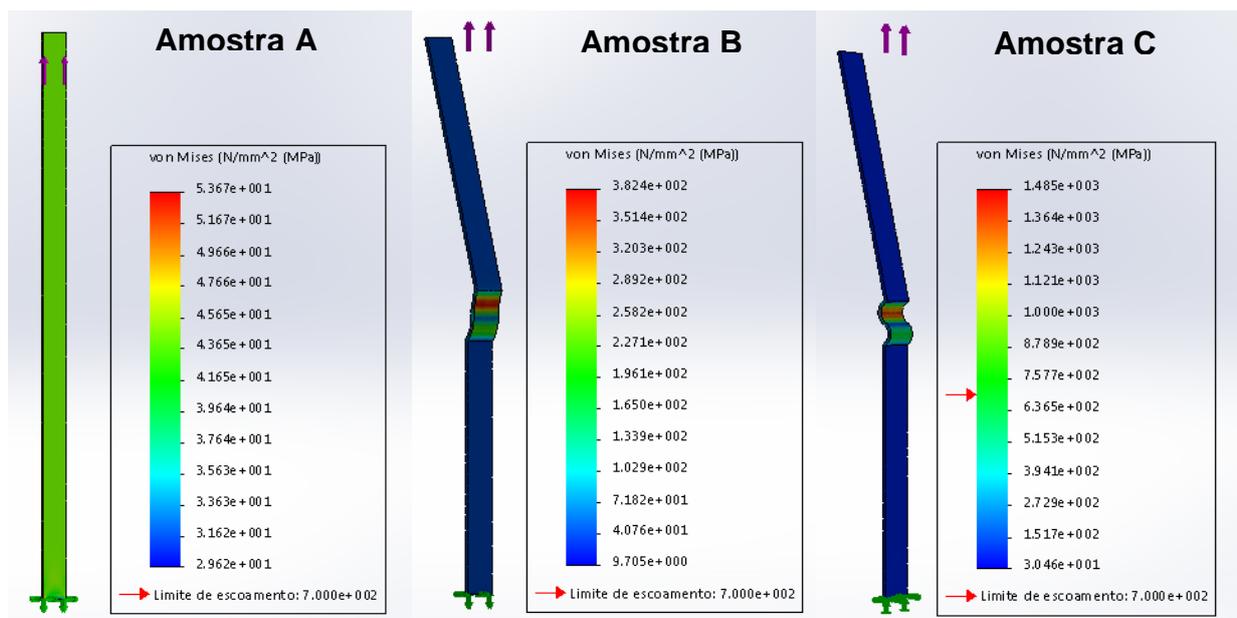
**Figura 4.1** – Simulação de ensaio de tração sob critério de falha de tensão de Von Mises. Amostra A com  $S = 0\%$ , amostra B com ondulação  $S = 10\%$  e amostra C com  $S = 20\%$ .

Observamos que o valor máximo da tensão de Von Mises, para uma carga aplicada de 1 kN, nas amostras com defeito são significativamente mais elevadas que a amostra referencial. Amostras com valores de tensão de Von Mises acima do limite de escoamento, indicado pela seta vermelha nos diagramas, estão sujeitas a uma falha, como pode-se observar a amostra C excedeu o limite de escoamento médio do material de 700 MPa para a carga aplicada, ou seja, a única amostra a iniciar a fase de deformação irreversível a 1 kN de força, a tensão máxima de 742,5 MPa.

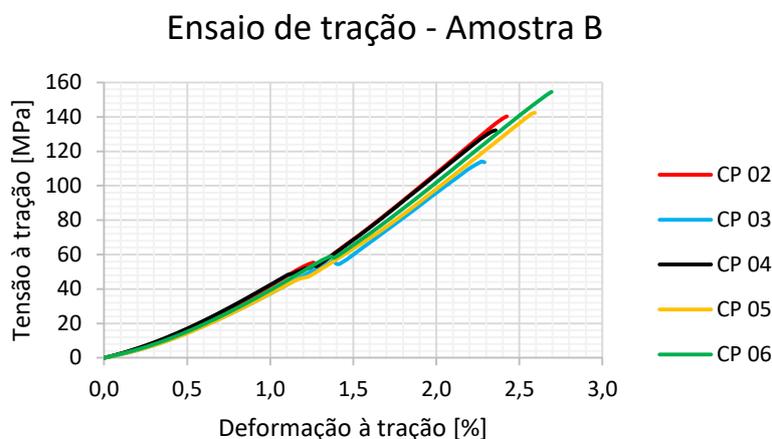
**Figura 4.2** – Tensão a tração x Deformação a tração de 5 CPs da amostra B.

A Tabela 5, apresenta as propriedades mecânicas médias extraídas dos 5 corpos de prova referentes a amostra B. Nota-se que ao atingir a máxima tensão, o material logo falha e tensão de ruptura média alcançada é de 136,61 MPa, sofrendo alongamento percentual na ruptura de 2%.

Em relação a amostra S=10%, o dano provocado na ondulação pelo alongamento só ocorre em tensões acima de 40 MPa, comportamento que pode ser observado nas Figuras 4.2 e 4.3, o que mostra a diferença na suportabilidade de tensão dessa amostra, que enquanto a amostra B suportou uma tensão máxima de 136 MPa, a amostra C com seus dados na Tabela 6, suportou uma máxima tensão de 90,2 MPa.

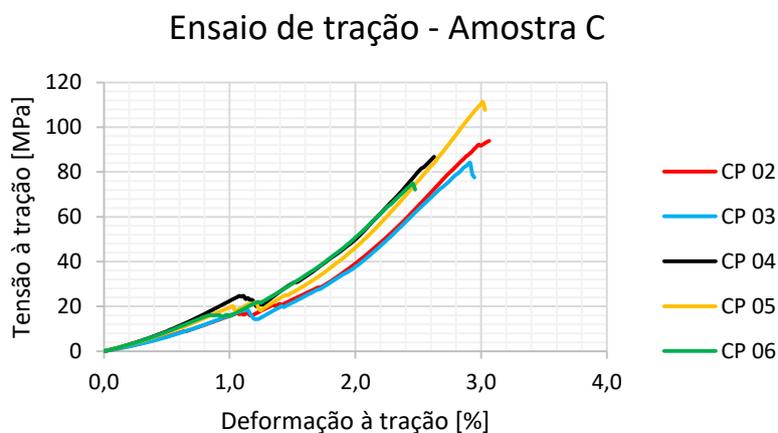
**Figura 4.3** – Tensão a tração x Deformação a tração dos 5 CPs da amostra C.

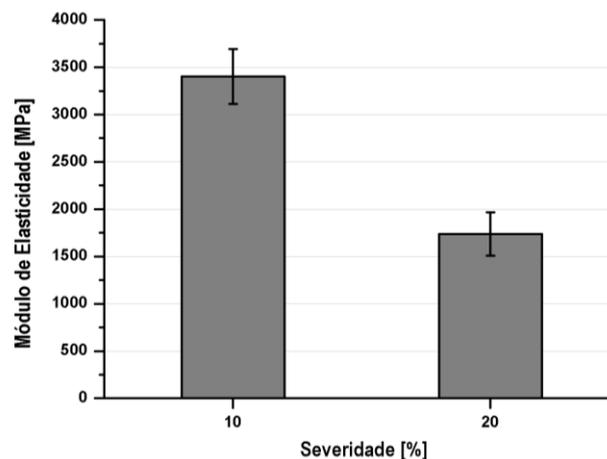
**Figura 4.4** – Módulo de elasticidade para cada nível de severidade das amostras.

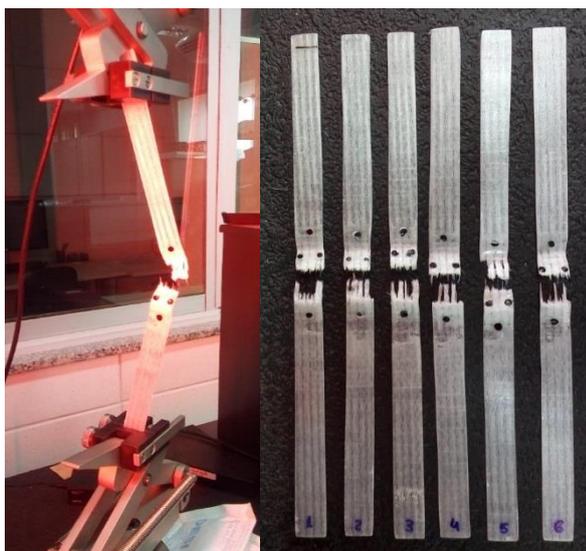
Como os defeitos presentes no centro dos corpos de prova se comportam como concentradores de tensão, criando uma zona frágil e favorável à ruptura, conseqüentemente promovem a redução de resistência do material. Quando o limite de resistência de tração é ultrapassado, inicia-se a estrição do corpo de prova até atingir a fratura. Os corpos de prova de ambas amostras apresentaram a mesma localização de fratura em decorrência deste comportamento, como é mostrado na Figura 4.5.

**Figura 4.5** – Corpos de prova da amostra C após a ruptura.

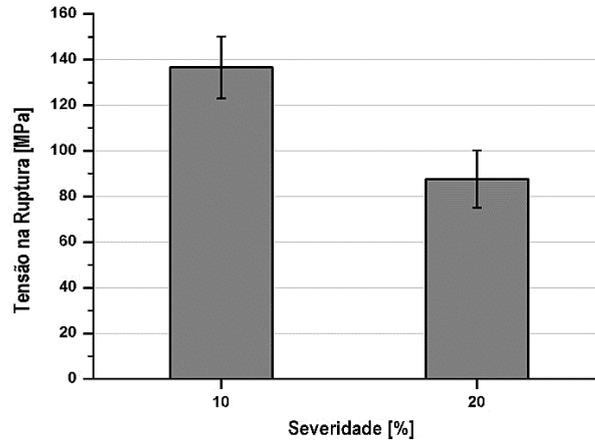
Para a tensão de ruptura, calculada a partir da razão entre a carga medida pela máquina e a área da seção transversal do corpo de prova, o comportamento de diminuição da propriedade se repete, quando a severidade da amostra é 20% a ligação fibra-matriz é comprometida e a região da ondulação se torna mais suscetível a fratura precoce. A amostra C rompeu a uma tensão de ruptura de 87,64 Mpa. É observado que a redução de 36 % a tensão de ruptura do material com amplitude de 4mm na ondulação influência da amplitude de ondulação de 4mm, ocasionou uma redução de 36% na tensão de ruptura o que corresponde a aproximadamente 64% da tensão de ruptura alcançada pela amostra de severidade de 10% (Figura 4.6).

**Figura 4.6** – Tensão de ruptura para cada nível de severidade das amostras.

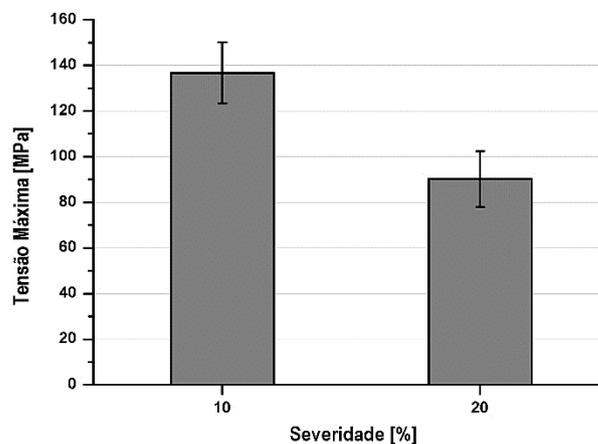
Os limites de resistência a tração atingidos para as duas amostras possuem baixa variação em relação as tensões de falha atingidas pelas duas amostras, obedecendo a faixa de 130 a 140 MPa para a amostra B e 80 a 100 MPa para a amostra C (ver Figura 4.7).

**Figura 4.7** – Tensão máxima para cada nível de severidade das amostras.

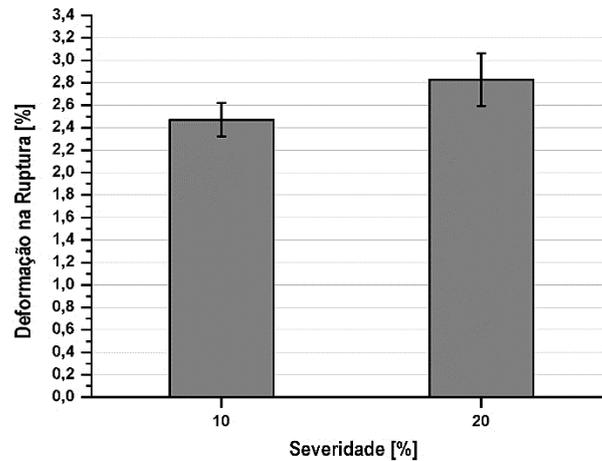
A deformação percentual das amostras, no limite da ruptura, possui deformações aproximadas na faixa de 0,02 a 0,03. Na Figura 4.8, é apresentada a deformação percentual para ambas as amostras, a amostra C com um percentual de 13% maior que a deformação na falha da amostra B. Apesar da presença de diferentes amplitudes de ondulação, o material manteve seu grau de deformação quando tracionado.

**Figura 4.8** – Deformação na ruptura para cada nível de severidade das amostras.

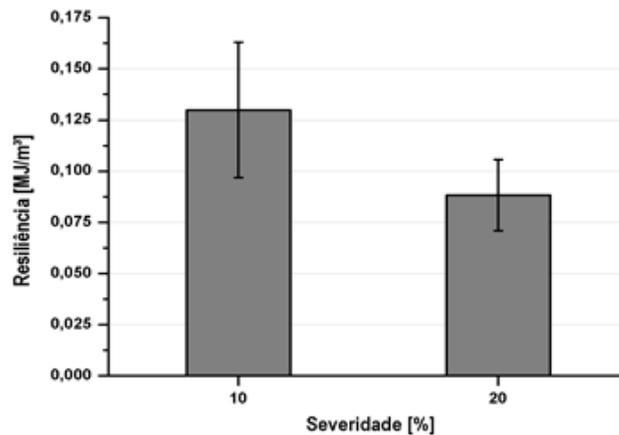
A resiliência é a capacidade do material retornar ao seu estado inicial após submissão a uma tensão, quanto maior a resiliência, maior a quantidade de energia reposta ao material após o esforço. Portanto, a amostra B é mais resiliente, com  $0,130 \text{ MJ/m}^3$ , enquanto a amostra C possui uma energia mecânica de  $0,088 \text{ MJ/m}^3$  (ver Figura 4.9).

**Figura 4.9** – Resiliência para cada nível de severidade das amostras.

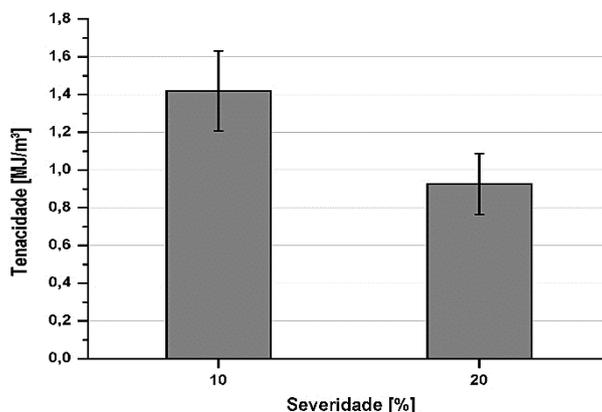
No ensaio de tração longitudinal estático a uma taxa de deformação de  $2 \text{ mm/min}$ , a área sob a curva de tensão x deformação corresponde a tenacidade do material, definida pela energia mecânica absorvida pelo material antes da fratura. Ao comparar a influência das severidades, na Figura 4.10, a amostra de severidade 10% é mais tenaz que a amostra com maior grau de ondulação ( $S=20\%$ ) mostra que quanto menor a severidade da onda maior sua tenacidade.

**Figura 4.10** – Tenacidade para cada nível de severidade das amostras.

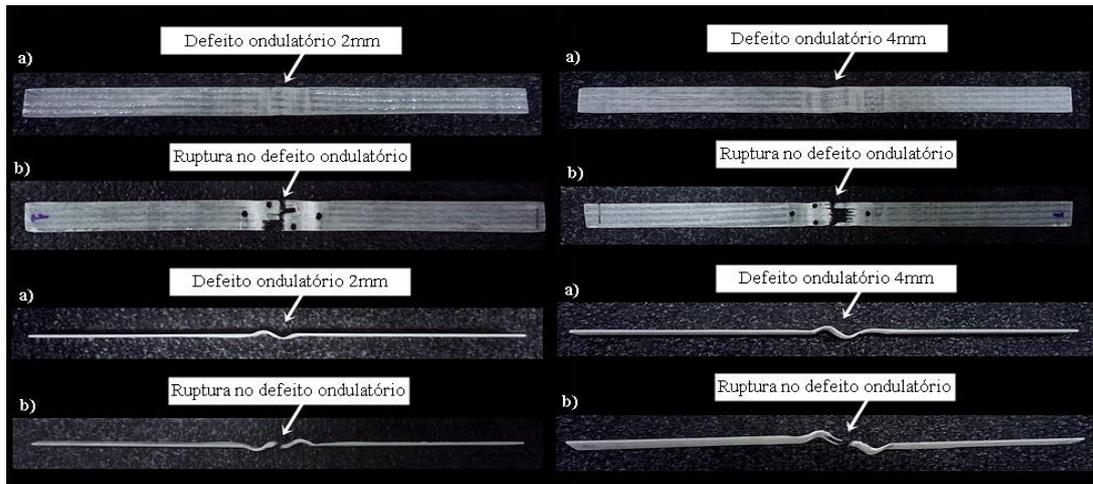
**Figura 4.11** – Vista de topo e lateral das rupturas no defeito ondulatório dos CPs das amostras B e C.

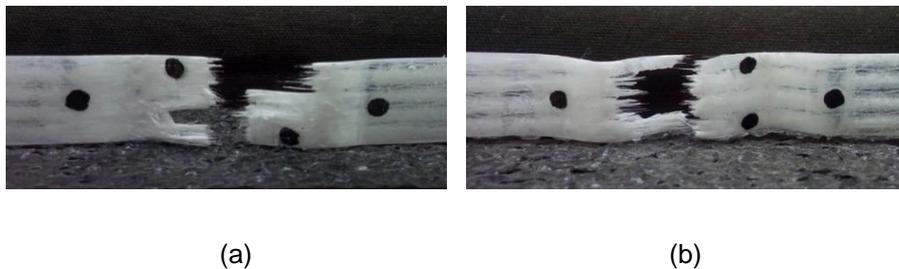
Ao observar a Figura 4.12, os corpos de prova sofreram rupturas cisalhantes em razão do deslizamento de planos das camadas de resina e dos fios do tecido de fibra de vidro. Rupturas irregulares mas que devido a fragilidade das fibras nos defeitos ondulatórios, suas propriedades são decrescidas e elas se tornam mais suscetíveis ao dano, como aconteceu com a ruptura exatamente nestas áreas de fibras desalinhasadas.

**Figura 4.12** – Zoom das rupturas das amostras (a) B e (b) C.

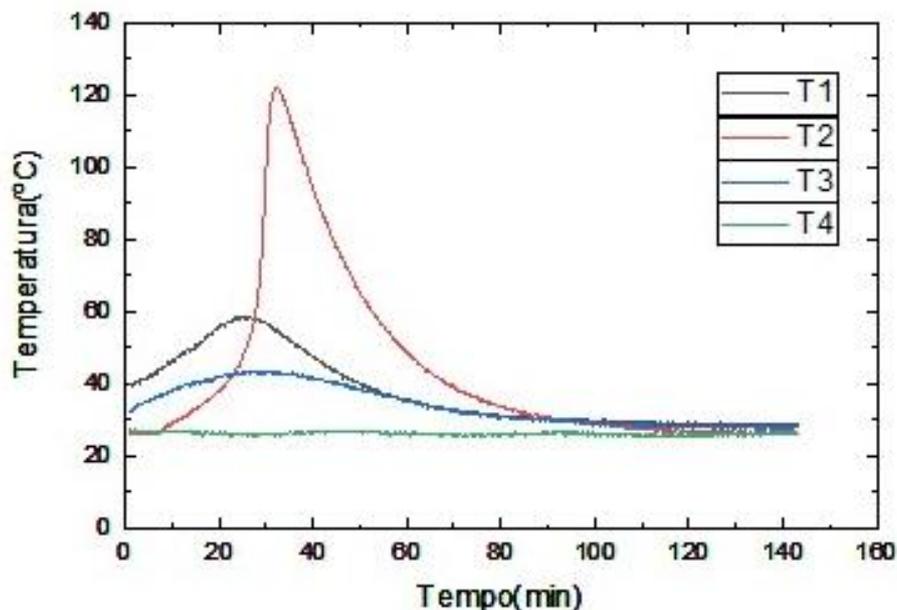
**Figura 4.13** – Temperatura de cura da resina epóxi em função do tempo.

A amostra T3 mostra o comportamento térmico ocorrido para os corpos de prova produzidos para este estudo, com a mesma proporção de resina, endurecedor e tecido de fibra de vidro, onde a presença das fibras na cura do compósito atuam como dissipador de calor, devido a baixa condutividade térmica.
