MAPEAMENTO DA QUALIDADE DA ÁGUA DE NASCENTES NA COMUNIDADE PIROÁS REDENÇÃO-CE

MAPPING THE QUALITY OF WATER FROM SPRINGS IN THE COMMUNITY OF PIROÁS REDENÇÃO-CE

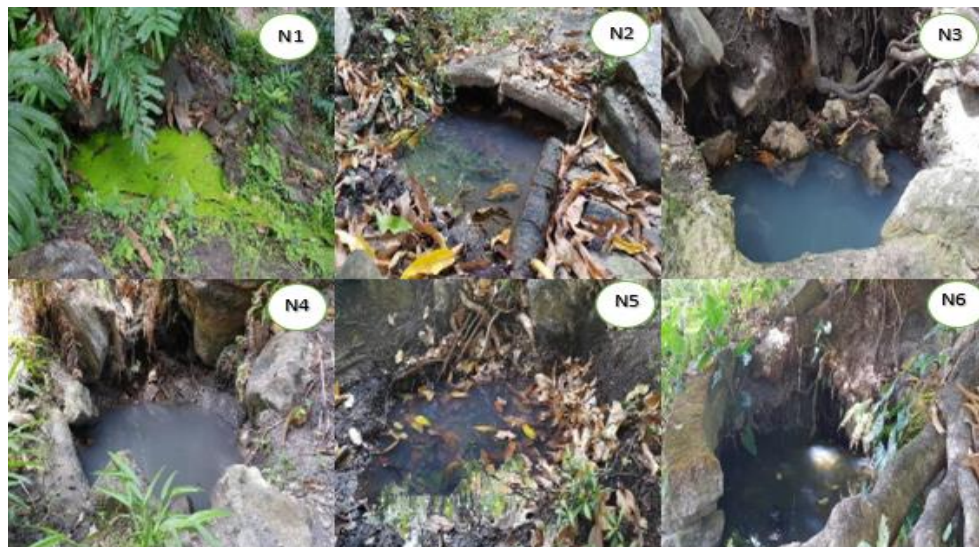
Figura 2: Nascentes mapeadas na comunidade Piroás, Redenção-CE.

Durante o processo de mapeamento, cada nascente recebeu uma nomenclatura para a sua identificação onde N1- corresponde a primeira nascente, N2- segunda nascente, N3-terceira nascente, N4-quarta nascente, N5-quinta nascente e N6-sexta nascente (Figura 2).

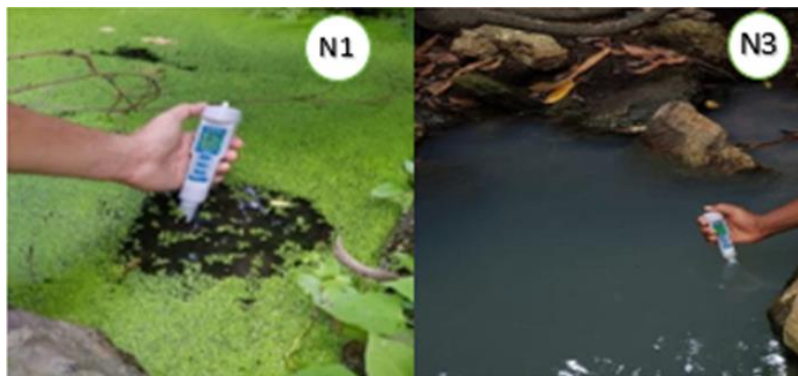
Figura 3: Medição da condutividade elétrica, temperatura e pH nas nascentes N1 e N3

Os parâmetros físico-químicos como a condutividade elétrica (CE), temperatura (T) e o potencial hidrogeniônico (pH) de cada nascente foram medidos no local com auxílio de um condutivímetro de bolso modelo K53-001: KASVI (Figura 3).

Todas as nascentes apresentaram valores do pH dentro dos limites (6 a 9 para os corpos de água) de acordo com a Resolução do CONAMA 357 de 2005. As nascentes N1 e N2 apresentaram o pH de 6,8 enquanto que na N4 obteve-se um pH de 7,3. Na legislação não existe um valor padrão para a temperatura ideal para as águas subterrâneas, mas o aumento da temperatura influencia no ecossistema que está em torno das nascentes (FONSECA et al., 2018). A temperatura da nascente N4

apresentou um valor de 25,6°C, enquanto que as outras nascentes apresentaram 26°C (Tabela 4). O pH é um parâmetro de suma importância na dinâmica de água, pois ajuda na precipitação de elementos químicos tóxicos, como metais pesados; outras condições afetam a solubilidade dos nutrientes (SANTOS et al., 2021).

As nascentes estudadas apresentaram valores da condutividade acima do valor permitido. A CE indica a quantidade de sais existentes na coluna de água, em geral níveis superiores a 100 $\mu\text{S}/\text{cm}$ indicam ambientes impactados (CETESB, 2009). A formação geológica é um fator que influencia na condutividade elétrica das águas. Estudo realizado por Carneiro (2017) na comunidade de Piroás, as nascentes apresentaram valores altos de condutividade elétrica quando comparado com os valores que foram obtidos nesse trabalho, enquanto que os valores encontrados por Santos et al. (2021) aproximam-se, mas nenhum deles está de acordo com o valor permitido. Os altos valores da CE indicam altas quantidades de íons dissolvidos na água, essas altas quantidades são causadas por efluentes residenciais, água de sistema de drenagem de irrigação, para as regiões semiáridas as altas taxas de evapotranspiração ocasionam o acúmulo de sais (EMBRAPA, 2021).
