APLICAÇÃO DE UM PROTOCOLO DE AVALIAÇÃO RÁPIDA (PAR) PARA ANÁLISE DA DEGRADAÇÃO AMBIENTAL DO CANAL DE TRANSPOSIÇÃO DO AÇUDE ORÓS AO AÇUDE LIMA CAMPOS, EM ORÓS / ICÓ - CE.

RESUMO

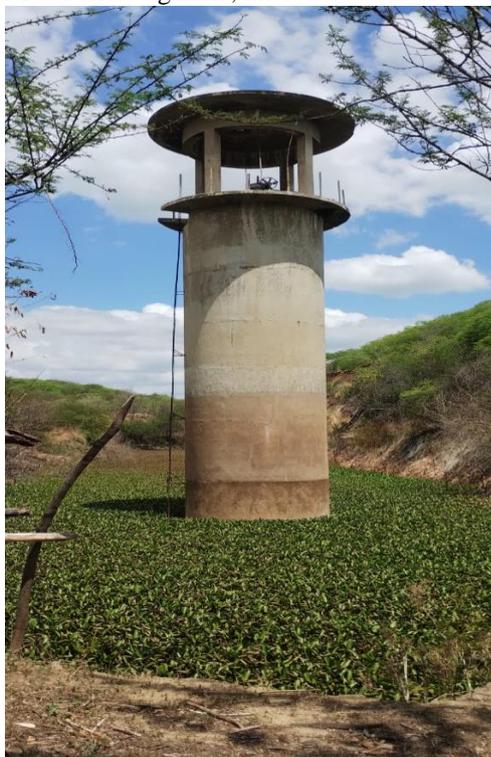
Figura 1 – Torre de galeria, início da adutora subterrânea.

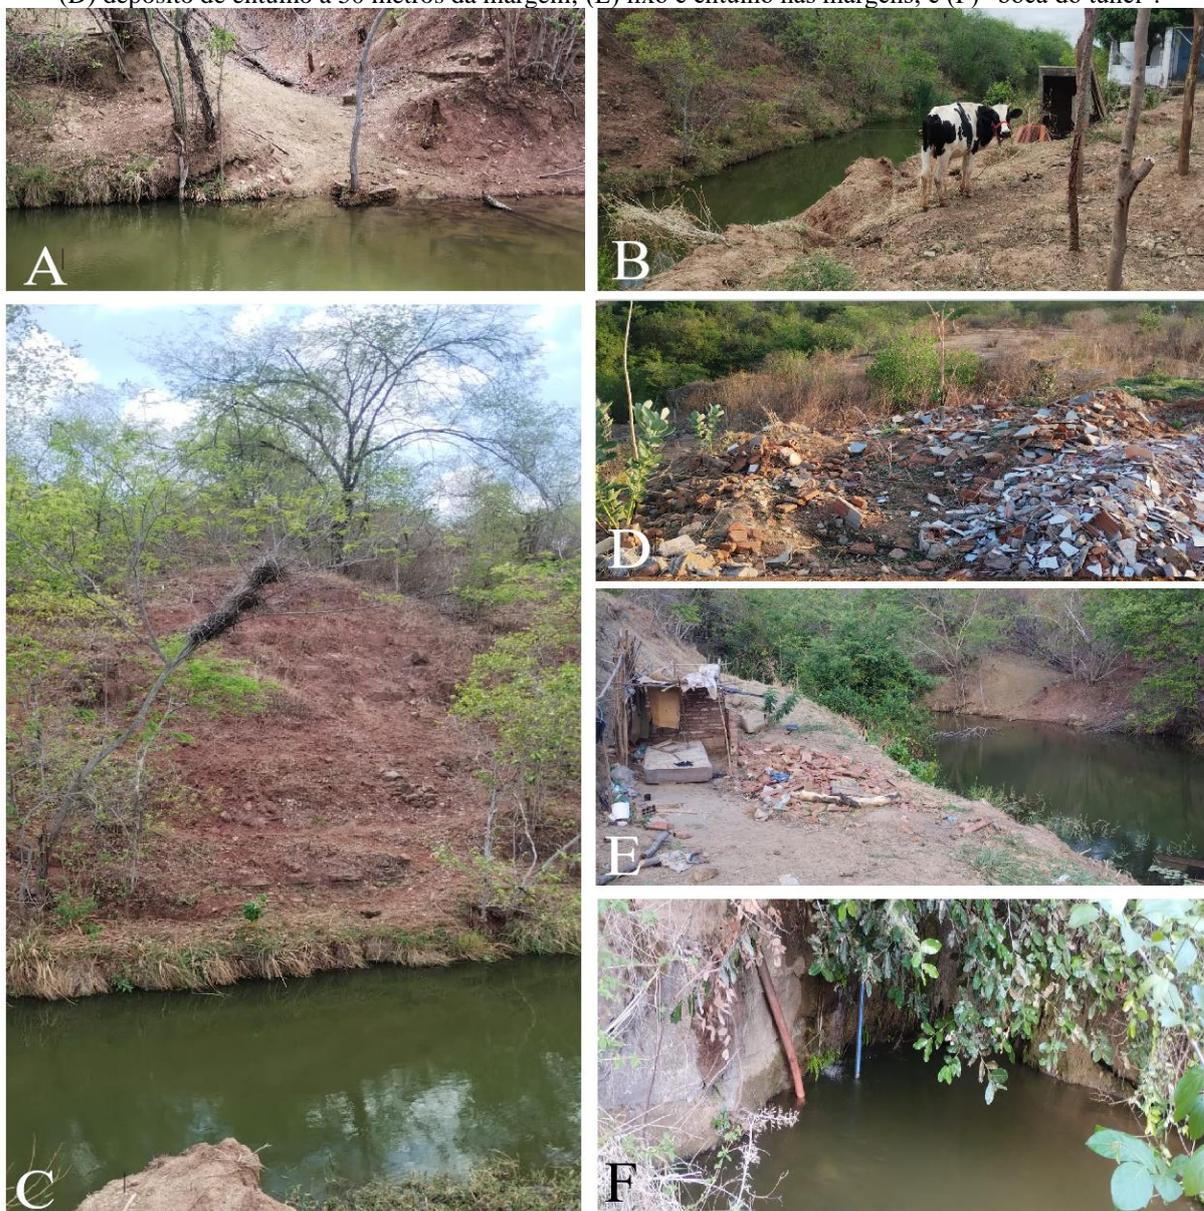
Esse cenário é preocupante, tendo em vista que neste segmento fica a captação do sistema de abastecimento de água do distrito de Guassussê operado pela Companhia de Água e Esgoto do Ceará (Cagece). Agravando a dinâmica erosiva, as margens neste local apresentam elevada instabilidade que se acentua em função da retirada da vegetação ripária, o que favorece o carreamento de resíduos e sedimentos para o rio, aumentando assoreamento e comprometendo a qualidade da água.

Figura 4 – Imagens do trecho 1: (A) acesso usados por animais; (B) bovino na margem; (C) barranco instável; (D) depósito de entulho a 50 metros da margem; (E) lixo e entulho nas margens; e (F) “boca do túnel”.

Apesar dos problemas ambientais encontrados, a avaliação geral da situação ambiental com base nos parâmetros analisados nesta área classifica esse segmento na situação ambiental “boa” – ambiente alterado com 32 pontos. Os parâmetros que contribuíram com nota máxima foram: ausência de emissão de esgoto; ausência de espuma; ausência de odor na água; ausência de oleosidade. Enquanto que os parâmetros atribuídos a nota zero foram: estabilidade das margens; uso por animais; usos humanos.

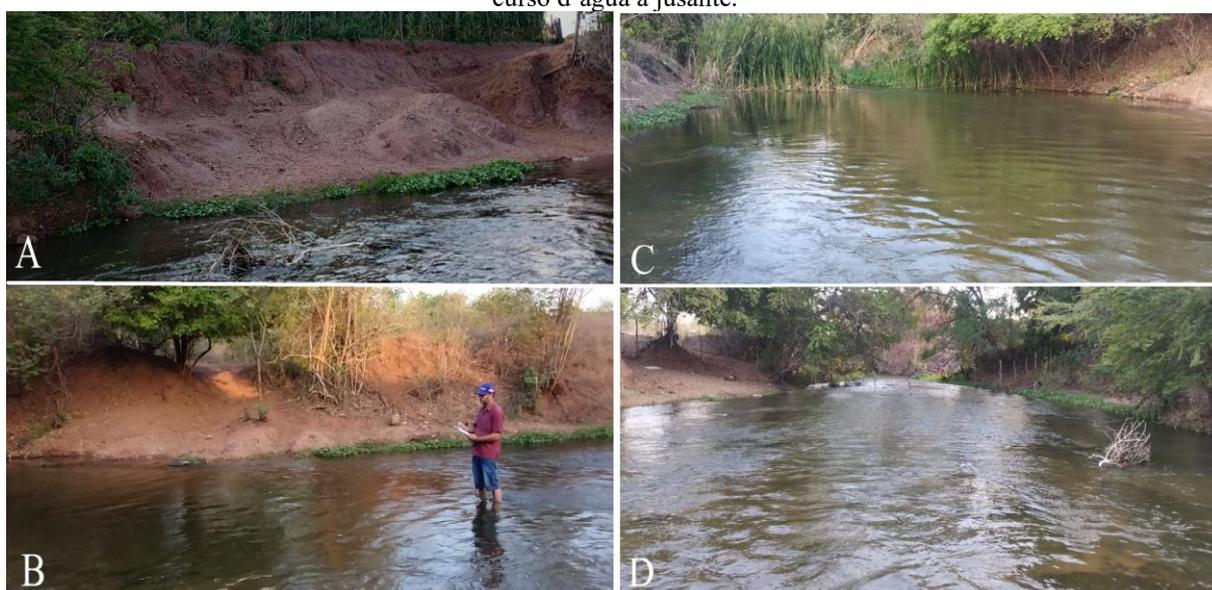
Esse ponto é caracterizado por uma baixa profundidade da água, possui uma maior largura da calha do riacho e uma maior velocidade da água em relação aos outros trechos observados. É possível perceber que esse trecho é usado como travessia de pessoas e gado bovino, assim como também como local para dessedentação animal, cuja frequência de passeio está comprometendo a estabilidade das margens.

Figura 5 – Imagens do trecho 2: (A) margem direita sem cobertura vegetal, com sinais da presença de humanos e animais domésticos; (B) margem esquerda pouca vegetal, local de travessia; (C) curso d’água à montante; (D) curso d’água à jusante.

De modo geral, segundo a pontuação (40 pontos) atribuída ao conjunto dos parâmetros, pode-se classificar a situação ambiental do segmento avaliado como “boa”, sendo que os parâmetros que melhor pontuaram foram: ausência de obras hidráulicas, ausência de fontes pontuais de esgoto, ausência de resíduos sólidos, ausência de materiais flutuantes, ausência de espumas, ausência de odor na água e ausência de oleosidade. Enquanto que os parâmetros atribuídos a nota zero foram apenas: detectados sinais de uso por animais e por pessoas.

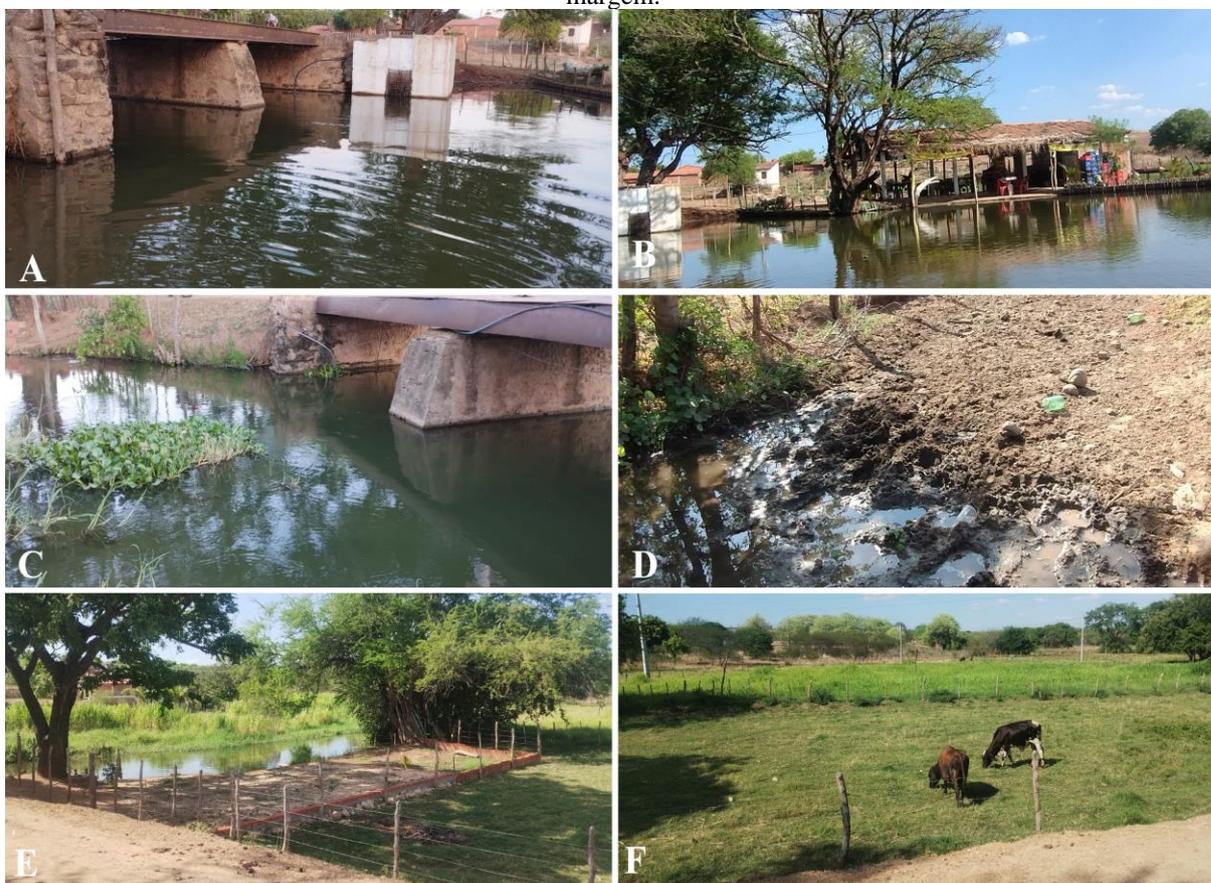
No segmento do trecho 3 está localizada uma precária ponte de metal (pinguela) que é usada para a travessia do canal. Nesse trecho, além de atividade agrícola e ocupação residencial, foi constatada a instalação de um comércio (bar) junto às margens do curso d'água. Foi observado que para a instalação desse pequeno empreendimento foi construída uma pequena mureta de contenção das margens, descaracterizando assim a configuração natural do talude.

Figura 6 – Imagens do trecho 3: (A) e (C) ponte sobre o curso d'água; (B) comércio na margem; (D) evidências da presença de animais domésticos; (E) início de edificação na margem; e (F) bovinos pastando a 10 metros da margem.

Nesse trecho, apesar da proximidade com as residências não foram encontrados pontos de emissão de efluentes. Também não foram verificados sinais de espuma, odor da água e presença de oleosidade. Porém, há muitos sinais da presença de animais, certamente gado bovino que usa as margens para acessar a água com vista a sua dessedentação.

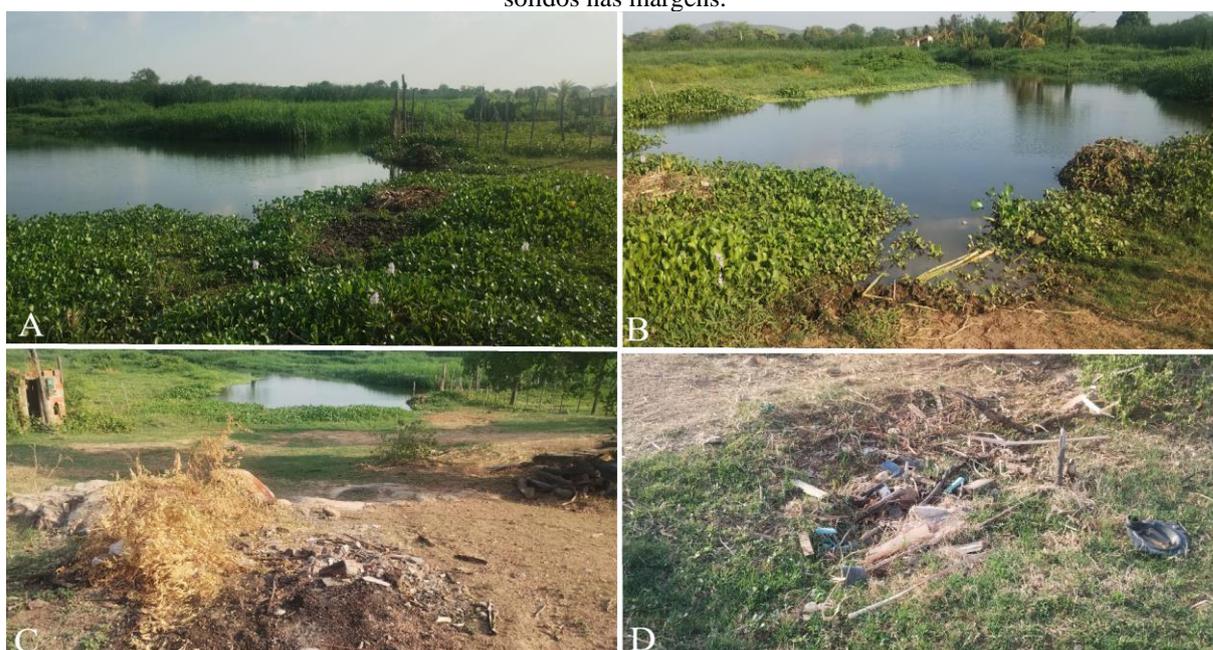
As margens apresentam boa estabilidade em função da cobertura vegetal formada por gramíneas. Porém, é notável a ausência de vegetação arbórea ou mesmo arbustiva, o que demonstra a pobreza da diversidade florística. Nesse ponto também há sinais de uso por animais bovinos e pessoas.

Figura 7 – Imagens do trecho 4: (A) curso d’água rio à jusante; (B) curso d’água à jusante; (C) e (D) resíduos sólidos nas margens.

A pontuação atribuída aos parâmetros nesse trecho corresponde a 40 pontos, o que o caracteriza com uma condição ambiental “boa”. Destacando-se como parâmetros com boas notas, além dos mencionados acima, a proteção e estabilidade das margens mesmo que seja por vegetação herbácea.

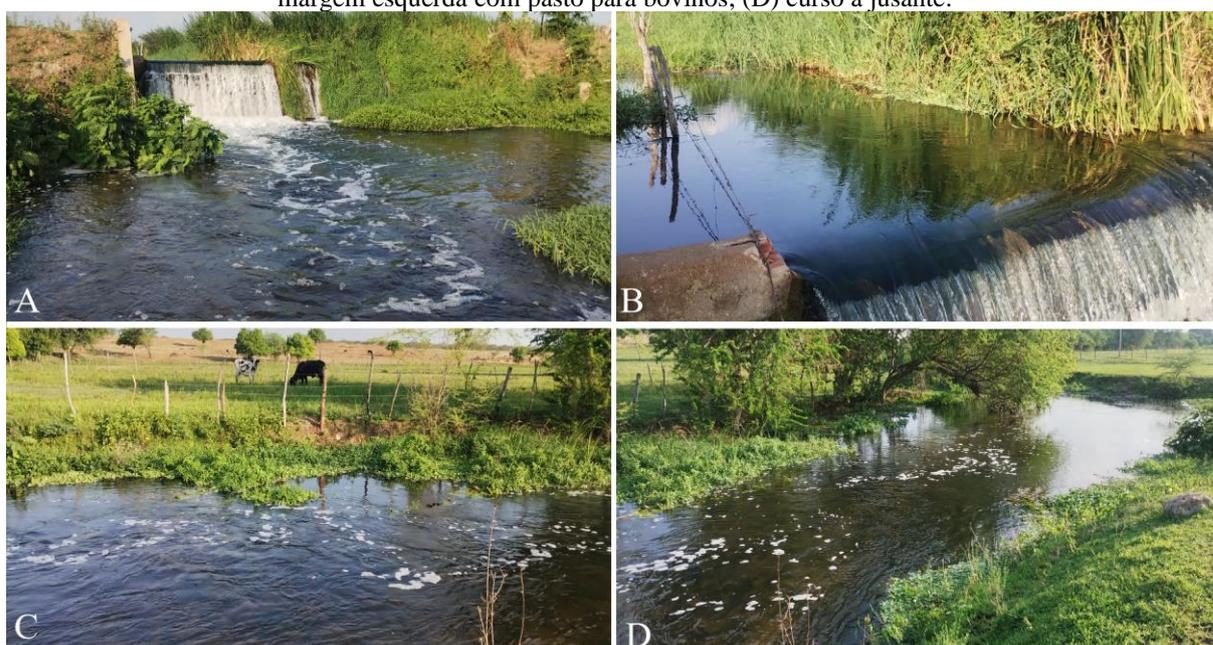
À montante da barragem, nota-se um grande acúmulo de sedimento e restos vegetais que em conjunto com a diminuição da velocidade da água criam o ambiente ideal para a proliferação de uma enorme quantidade de macrófitas, especialmente *Typha sp.* (taboa), que ocupam dois terços da extensão da barragem, espaço que deveria ser o leito livre do canal.

Figura 8: Imagens do trecho 5; (A) represa; (B) represa à montante com 2/3 do leito tomada por macrófitas; (C) margem esquerda com pasto para bovinos; (D) curso à jusante.

Tal fato indica que esse acúmulo de sedimento além de aportar nutrientes no corpo hídrico, também diminui sua profundidade, permitindo as condições ideais para a propagação desse tipo de vegetação aquática. Consequentemente, logo à jusante da barragem foi o único ponto vistoriado em que foi perceptível a ocorrência de espuma e odor de podre, provavelmente em função do processo de oxigenação da água que estava em contato com a matéria orgânica em decomposição situada à montante.

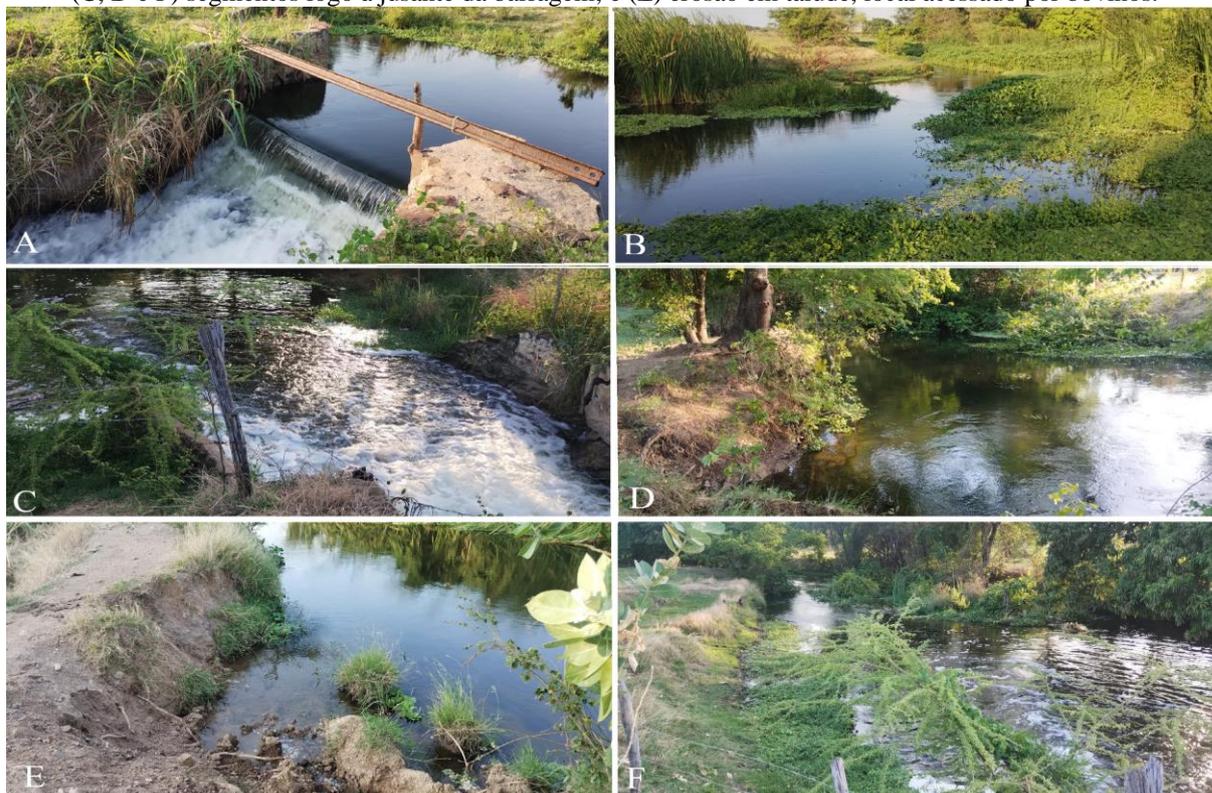
caracteriza em uma “boa” situação ambiental. Destacam-se como características positivas, a ausência de instalações residenciais/comerciais/industriais, ausência de efluentes domésticos, de resíduos sólidos, de materiais flutuantes e de oleosidade.

Figura 9 – Imagens do trecho 6: (A) barragem; (B) segmento com muitas macrófitas à montante da barragem; (C, D e F) segmentos logo à jusante da barragem; e (E) erosão em talude, local acessado por bovinos.

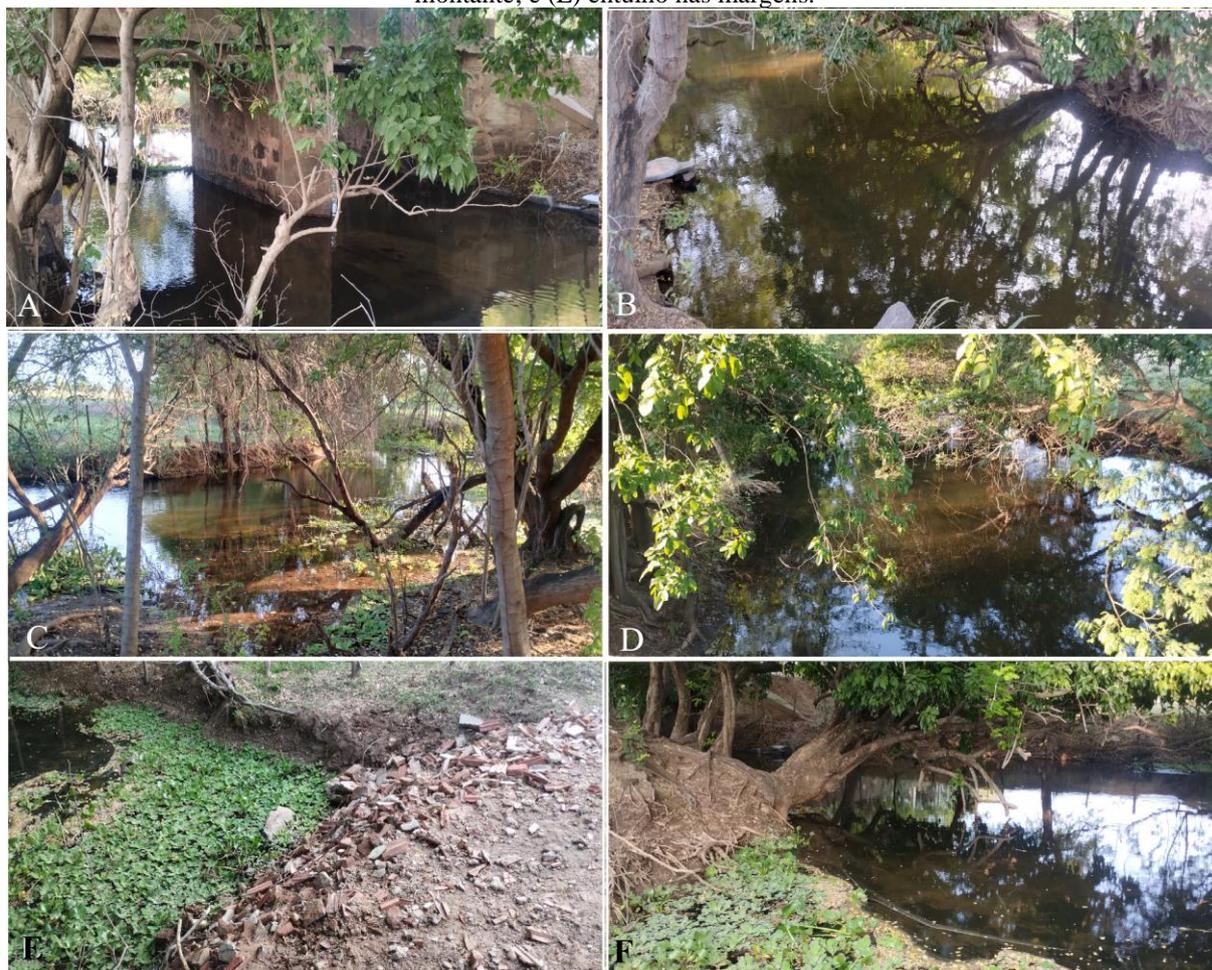
A pontuação obtida pelo somatório das notas atribuídas aos parâmetros foi 40 pontos, que corresponde a uma situação ambiental considerada como “boa”.

Figura 10 – Trecho 7: (A) leito abaixo da ponte; (B, C e F) segmento à jusante da ponte; (D) segmento à montante; e (E) entulho nas margens.

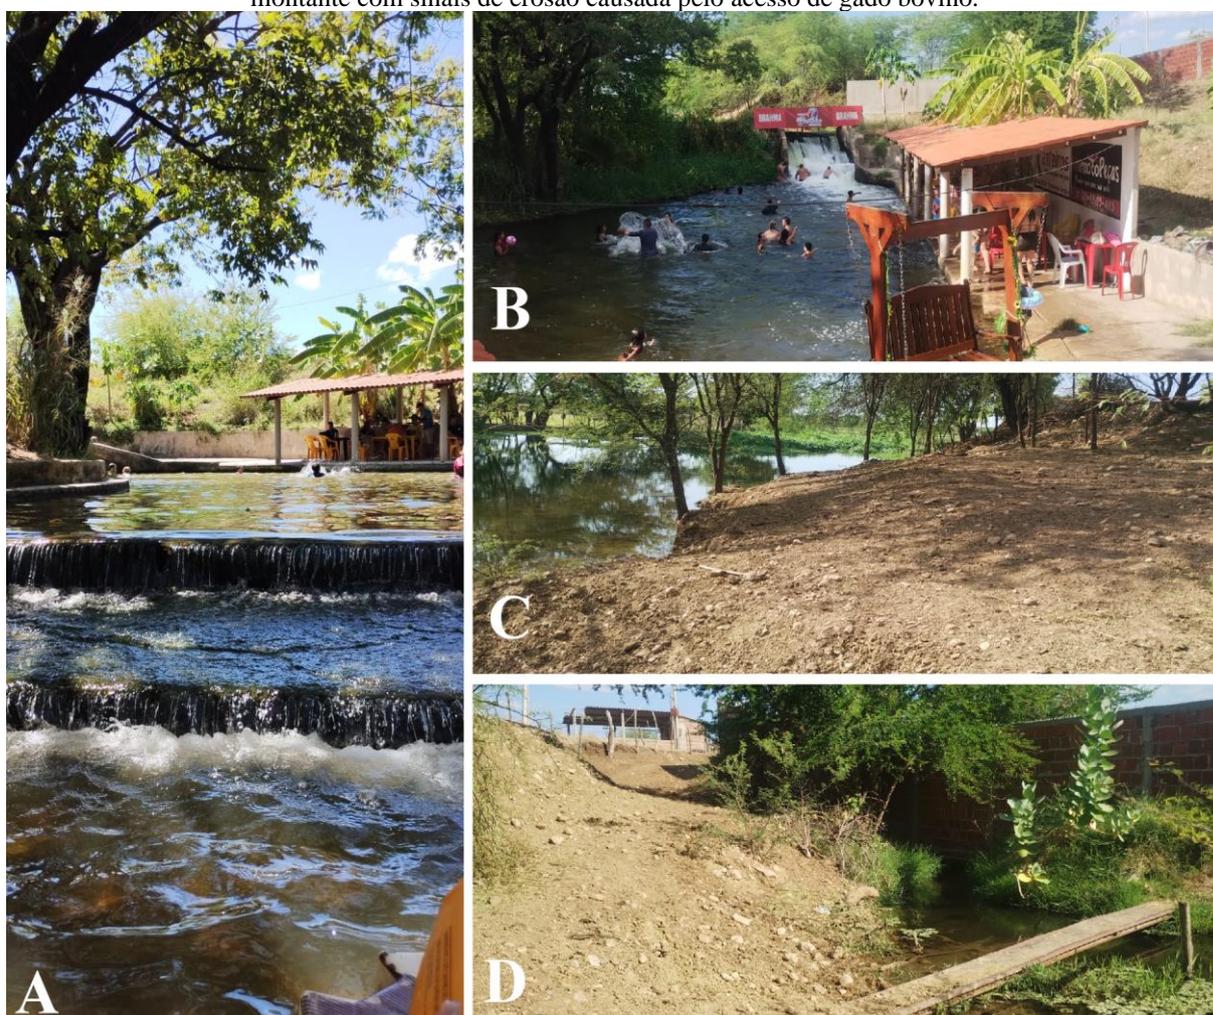
Nos pontos onde não existem obras de contenção, a vegetação arbórea presente não é suficiente para conter os processos erosivos contínuos causados pelo passeio humano e intervenção no fluxo hídrico natural. A presença humana é constante, como também a disposição de resíduos sólidos nas margens em função pouca disponibilidade de lixeiras no empreendimento. Mesmo que em pequena quantidade, uma parte desses resíduos proveniente das atividades de lazer, não são recolhidos a tempo e acabam sendo carregados para o leito do canal.

Figura 11 – Trecho 8: (A) e (B) intervenções nas margens e no leito do curso d'água; (C) e (D) margem à montante com sinais de erosão causada pelo acesso de gado bovino.

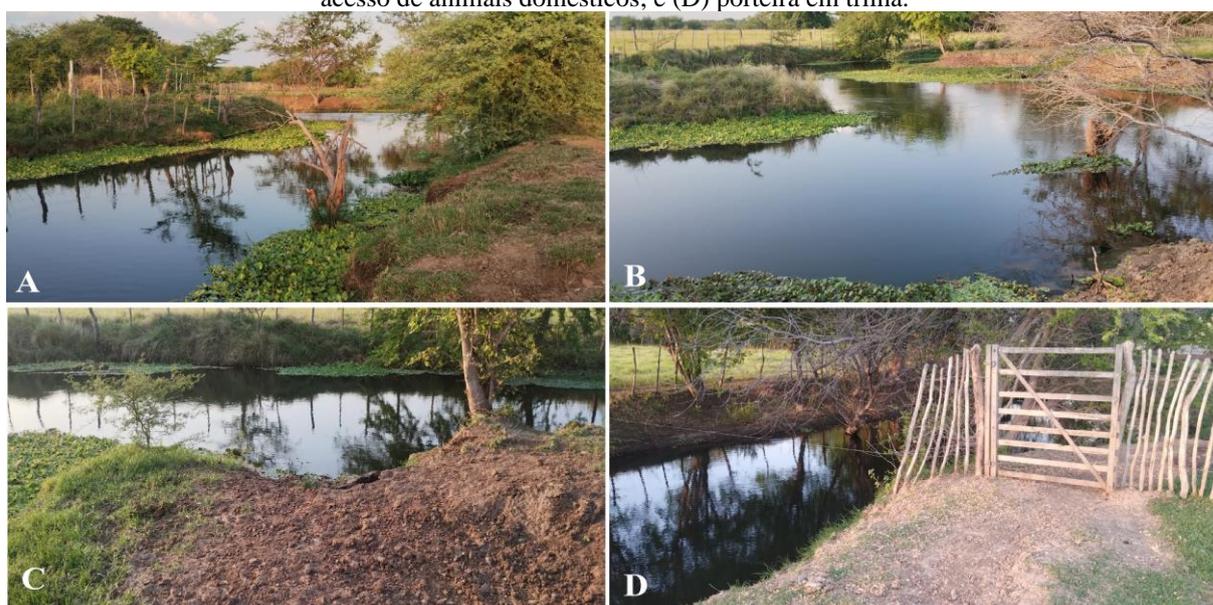
Nota-se faixas de terra junto à margem nas quais foi realizado o plantio de gramíneas através de propagação vegetativa. Esse tipo de plantio requer irrigação, que está sendo realizada por inundação, o que ocasiona problemas de contenção dos taludes que delimitam a área de plantio, que por sua vês oferece risco à estabilidade das margens.

Figura 12 – Trecho 9: (A) Imagem do curso d'água à montante; (B) imagem do curso d'água à jusante; (C) acesso de animais domésticos; e (D) porteira em trilha.

Foi notada a presença de atividades humanas através do acesso por trilha nas margens, existência de porteiras e cercas, como também foi notado o acesso ao canal por gado bovino. Portanto, com base no exposto, para esse local, o somatório da pontuação atribuída aos parâmetros avaliados foi 40 pontos, caracterizando a situação ambiental como boa.
