**INSTITUTO DE ENGENHARIA E DESENVOLVIMENTO SUSTENTÁVEL  
MESTRADO EM ENERGIA E AMBIENTE**

**RUPTURA DE UM PEQUENO RESERVATÓRIO NO SEMIÁRIDO BRASILEIRO E  
SEUS EFEITOS NA TOPOGRAFIA DO LEITO**

Dissertação submetida como parte dos requisitos necessários para obtenção do grau de mestre em Energia e Ambiente da Universidade da Integração Internacional da Lusofonia Afro-Brasileira, UNILAB – Campus de Auroras. Área de concentração: Recursos Hídricos.

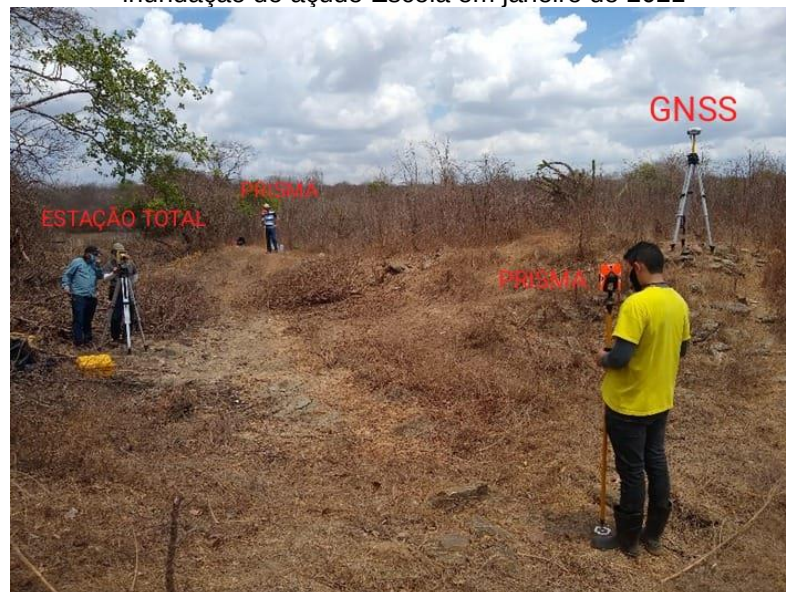
Figura 5 – Detalhes da estação total e GNSS em operação no levantamento topográfico da área de inundação do açude Escola em janeiro de 2021

Para geração do modelo digital de terreno e estimativa de alterações decorrentes de processos erosivos, realizou-se levantamento topográfico baseado na combinação de três bases de dados, sendo: estação total, Sistema Global de Navegação por Satélite – GNSS (Figura 5), e Aeronave Remotamente Pilotada – ARP do tipo multirrotor (Figura 6). Observa-se nas Figuras 5 e 6 os equipamentos em operação utilizados no início do levantamento topográfico da área de inundação do reservatório.

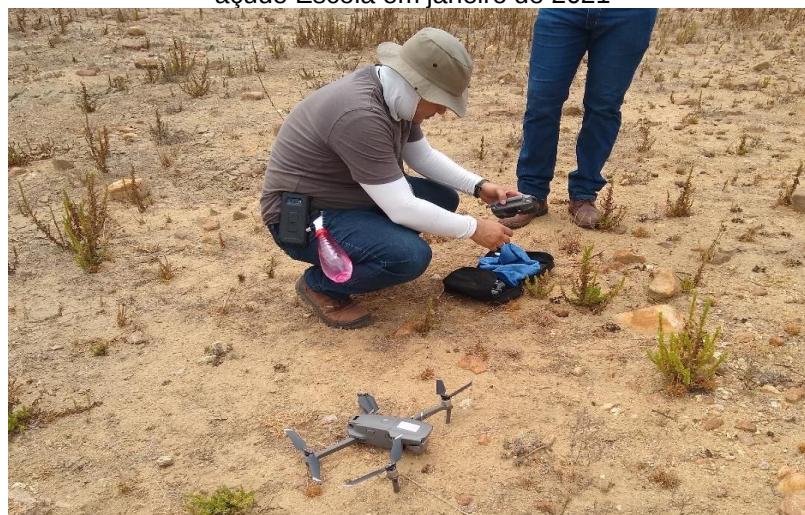
Figura 6 – Detalhes do drone ainda em solo para levantamento topográfico da área de inundação do açude Escola em janeiro de 2021

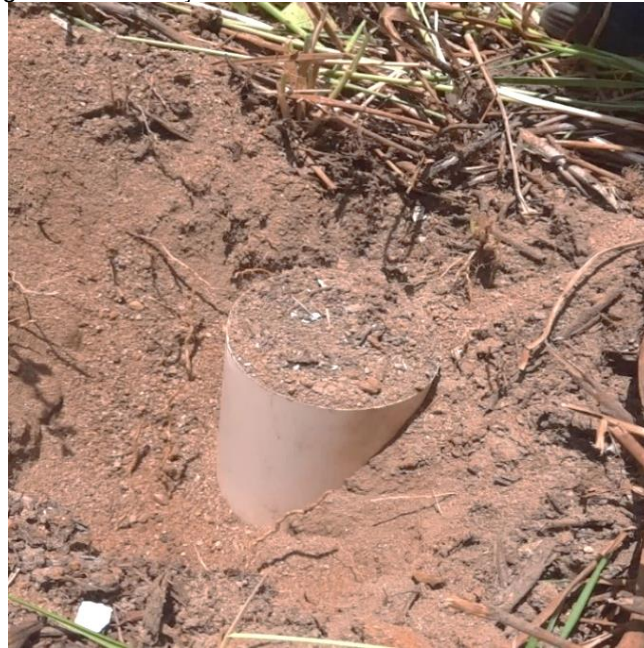
Figura 9 – Obtenção da amostra de solo através de cilindro

Dessa forma, o ensaio realizado nesta pesquisa foi de granulometria por peneiramento. Os materiais granulares foram obtidos a partir de três pontos (K1, K2 e K3) do leito do açude escola (ver Figura 8), sendo K1 localizado mais a jusante do reservatório, mais próximo da entrada do açude, K2 no interior do açude (parte central) e K3 próximo a barragem. Na Figura 9 observa-se a coleta realizada em campo do ponto K1 por meio de um cilindro com dimensões conhecidas.

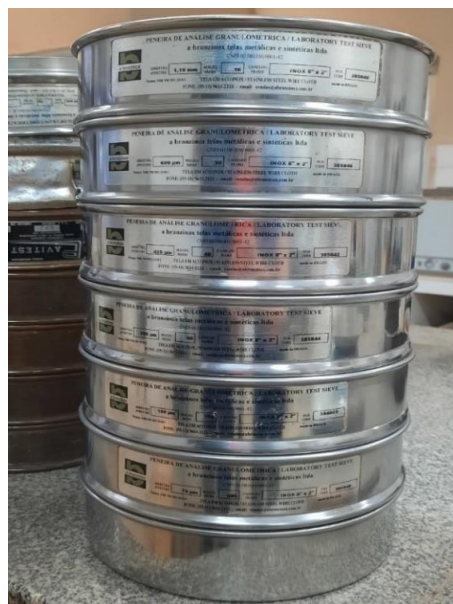
Figura 10 – Série de peneiras utilizadas de abertura de malhas conhecidas

O ensaio de granulometria por peneiramento se deu através da metodologia utilizada na norma ABNT/NBR 7181/84. Portanto, foi utilizado uma série de peneiras de abertura de malhas conhecidas (Figura 10), determinando-se a porcentagem em peso retida ou passante em cada peneira. Este processo divide-se em peneiramento grosso, partículas maiores que 2 mm, e peneiramento fino, partículas menores que 2mm.

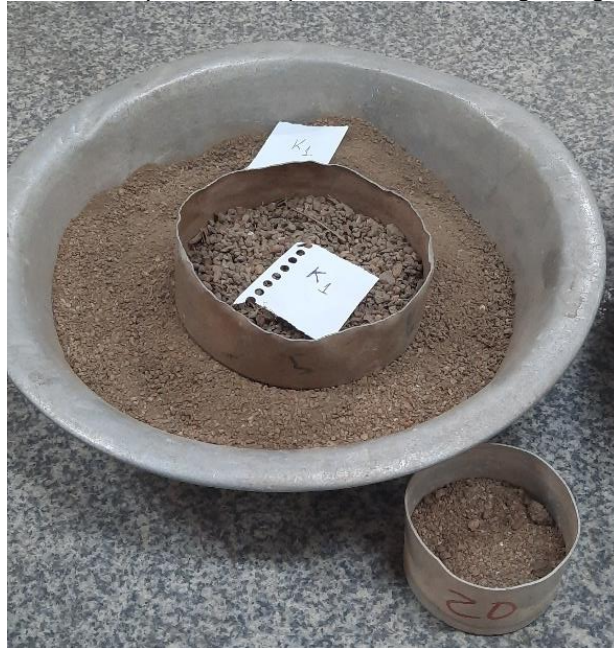
Figura 11 – Amostra do ponto K1 separada em solo de grãos grossos e finos

As amostras foram, inicialmente, separadas em solo mais grossos e mais finos, por meio de peneira de malha 2,0 mm, a fim de desagregar o material fino aderente (Figura 11). Após separadas foram umedecidas e lavadas com água corrente (Figura 12) e foram então secadas em estufa a 110 °C. Posteriormente foram medidas as suas respectivas massas.

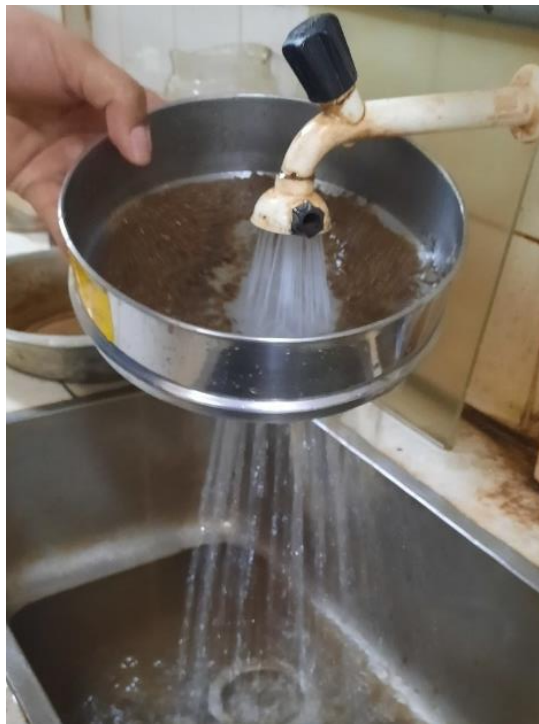
Figura 12 – Lavagem do solo com água corrente

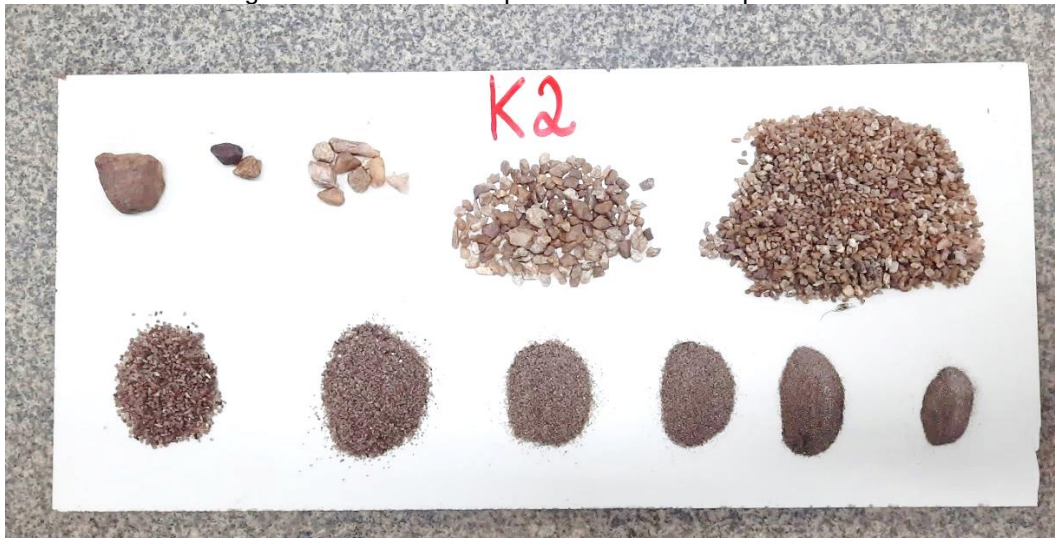
Figura 14 – Material do ponto K2 retido nas peneiras

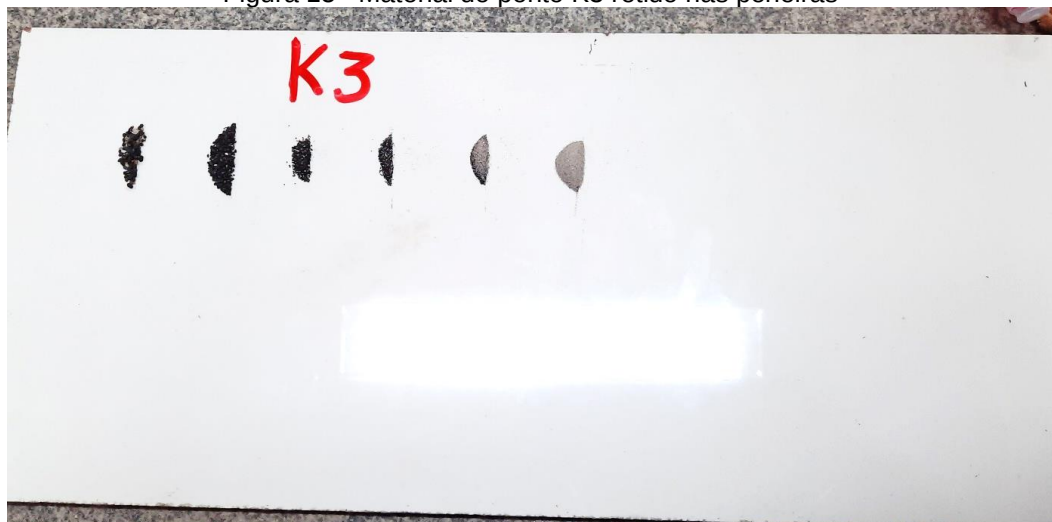
Figura 15– Material do ponto K3 retido nas peneiras

No ponto K3 (Figura 15), foi retido material granular apenas nas peneiras de grãos finos, isso se deu pelo fato de que o solo próximo a barragem possui grande quantidade de silte, argila e matéria orgânica, a última sendo possível observar durante a lavagem do solo em água corrente como mencionado na metodologia acima.

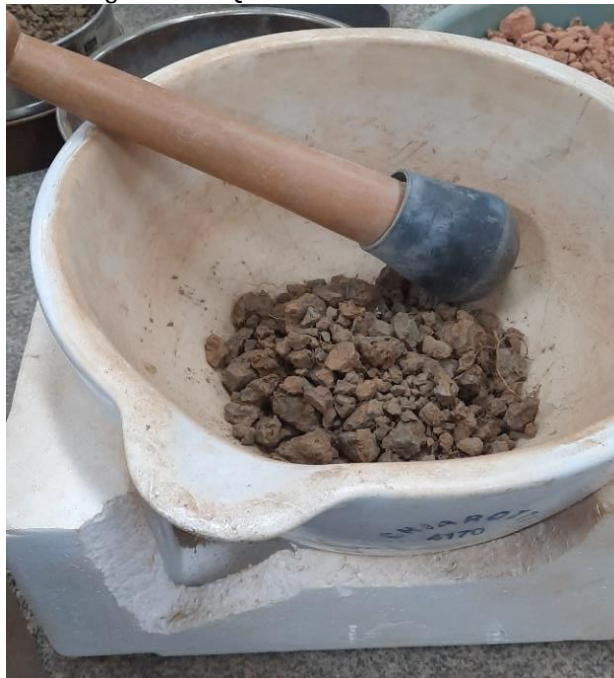
Figura 17 – Quebra dos torrões do solo

Para checagem da massa específica aparente seca das três amostras (K1, K2 e K3) de solo do leito do açude escola, foi utilizado o método da estufa. Inicialmente, as amostras de solo foram destorroadas (Figura 17), passadas na peneira nº 10 (2,0 mm), transferidas para cápsulas metálicas, determinado as massas das amostras em seu estado natural e levadas para estufa a 110°C por 24 horas (Figura 18) para que seja retirado toda a água presente no solo.

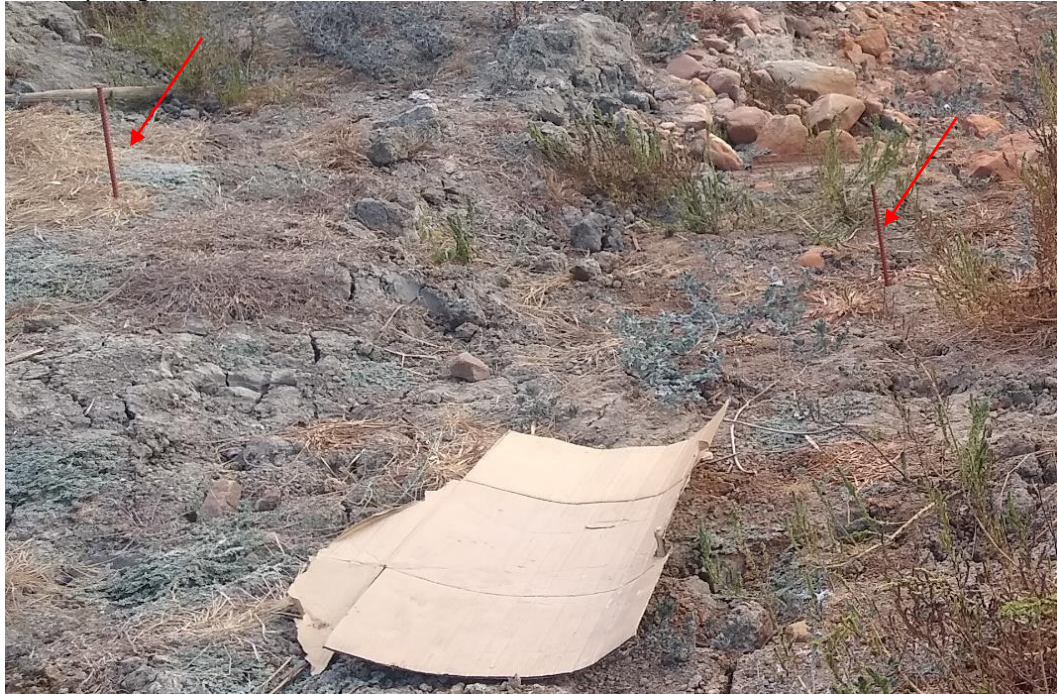
Figura 20 – Instalação de pinos de erosão confeccionados a partir de vergalhões de ferro de meia polegada, com detalhe do trecho do maciço que colapsou em abril de 2020.

A implantação dos pinos em questão, teve como objetivo a delimitação e monitoramento da evolução da calha do rio em período chuvoso com fluxos de água potencialmente erosivo passando pelo leito natural seco.

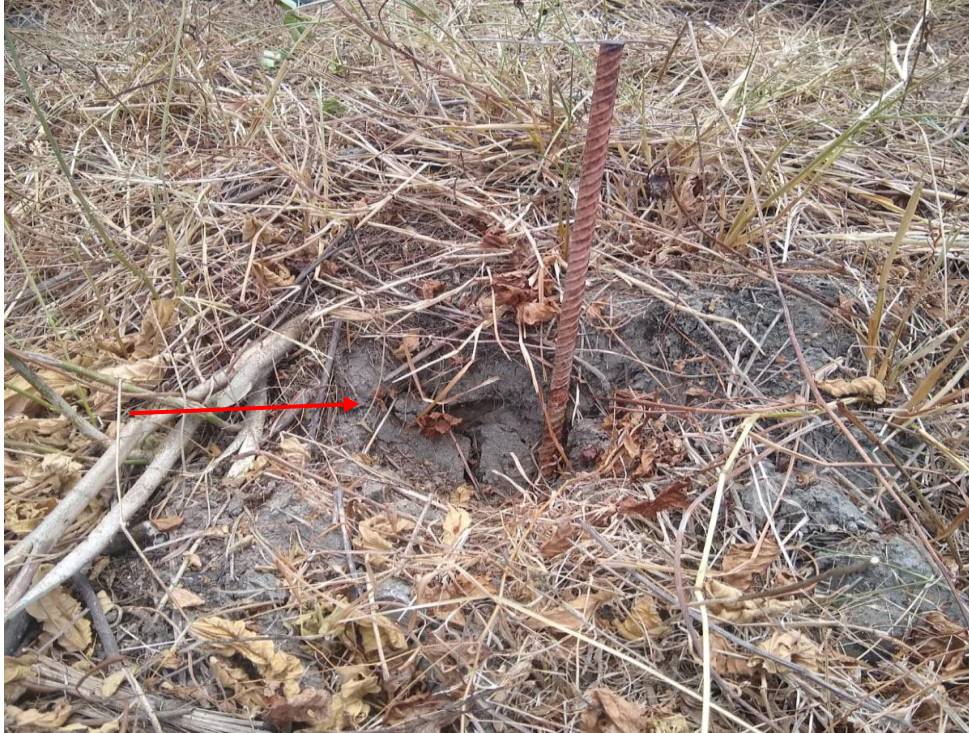
Figura 21 – Erosão a esquerda do pino implantado no leito do rio

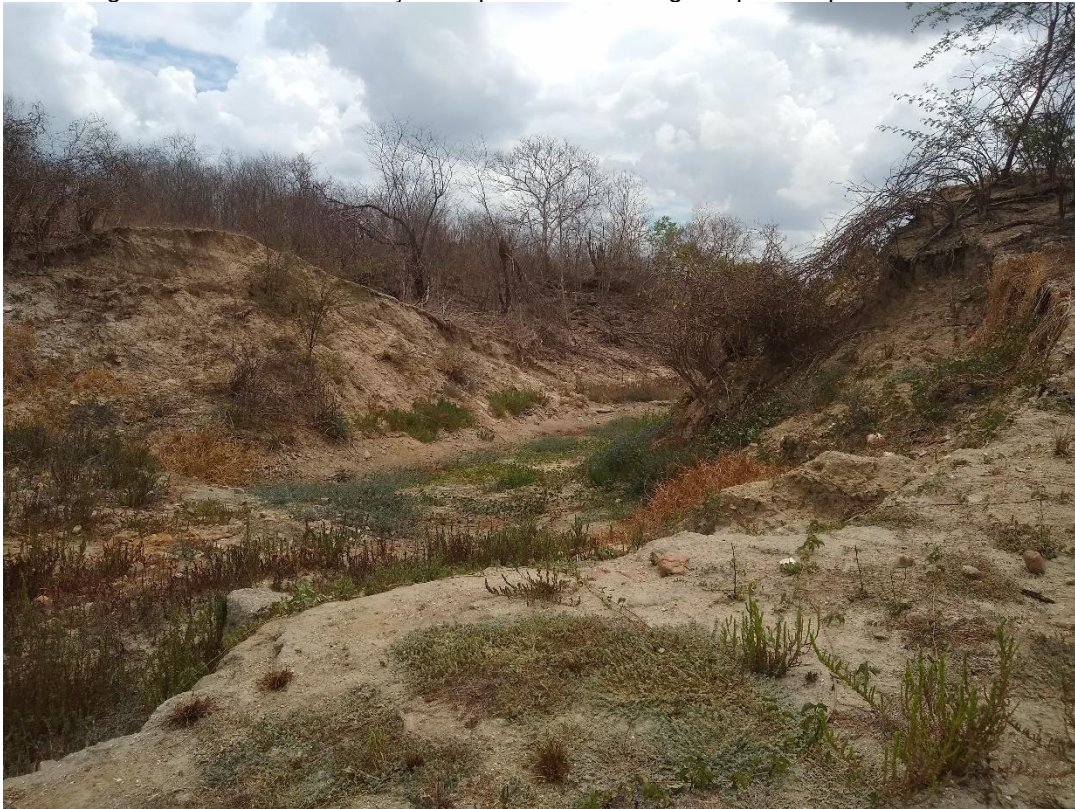
Figura 22 – Detalhe da seção da parede da barragem que colapsou em 2020

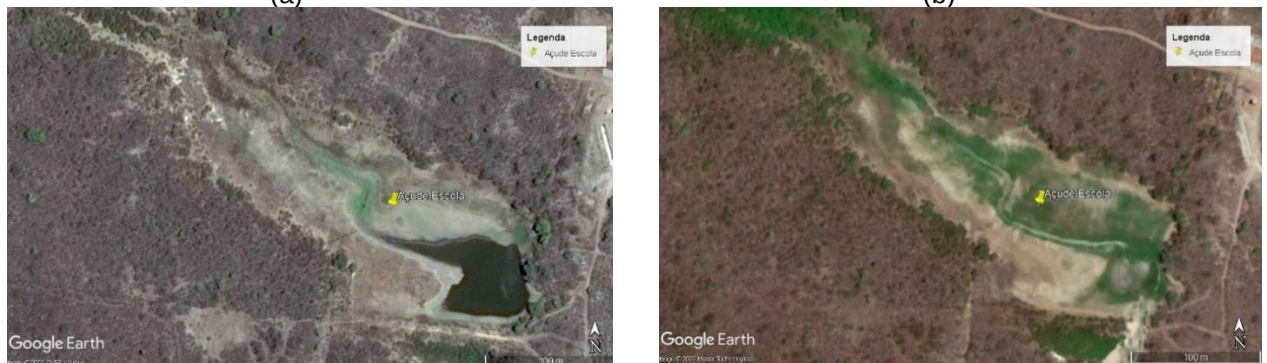
Figura 23 – Imagens do Google Earth do açude Escola em 08/2016 (a) e 08/2020 (b)

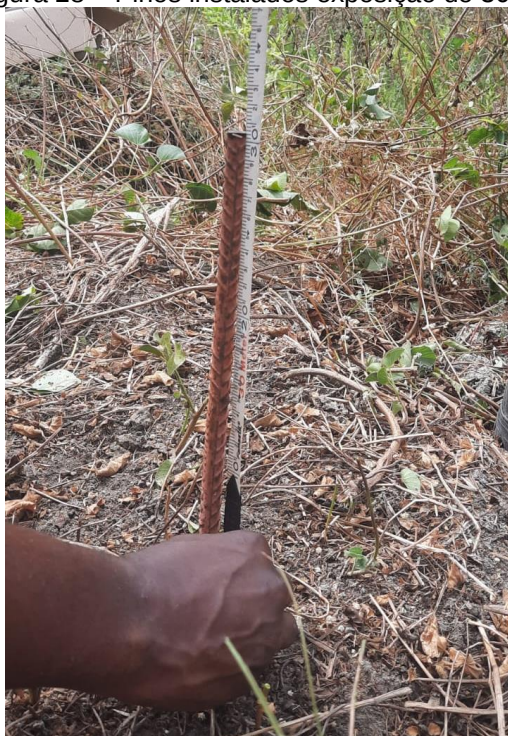
Figura 28 – Pinos instalados exposição de 30cm

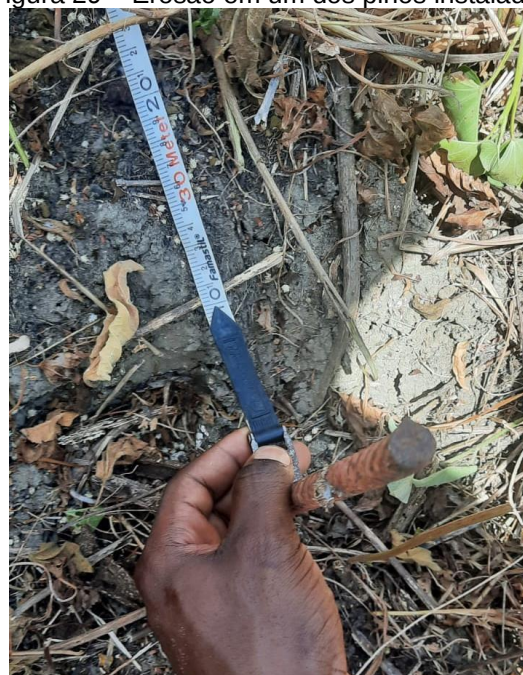
Figura 29 – Erosão em um dos pinos instalados

Os traçados das seções transversais onde estão instalados os pinos de erosão/deposição podem ser visualizados no Anexo III. Como se pode observar abaixo na Tabela 8 e no Anexo III, não houve alterações significativas do leito do reservatório ao longo do perfil longitudinal da calha do riacho formado no processo de ruptura da barragem e nos eventos posteriores com leito seco, com algumas zonas de discreta deposição de sedimentos e baixa erosão nas seções 9 e 18. Este comportamento pode ser explicado pelo intenso crescimento de vegetação (Ver Figura 30) no leito seco do reservatório, que funcionou como atenuador do potencial erosivo do fluxo de água durante os eventos de escoamento ocorridos.

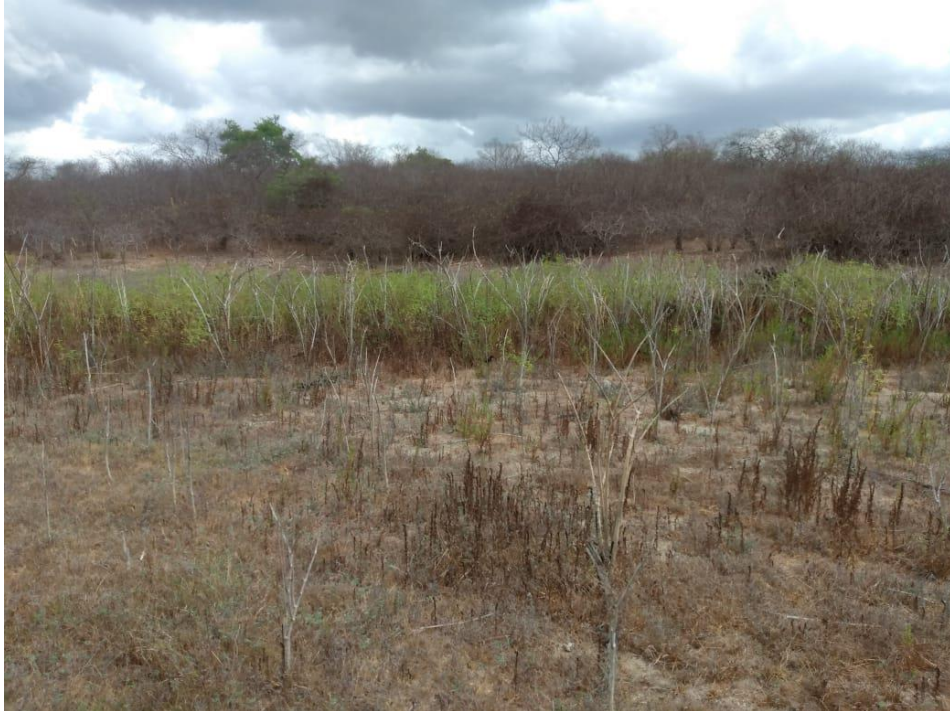
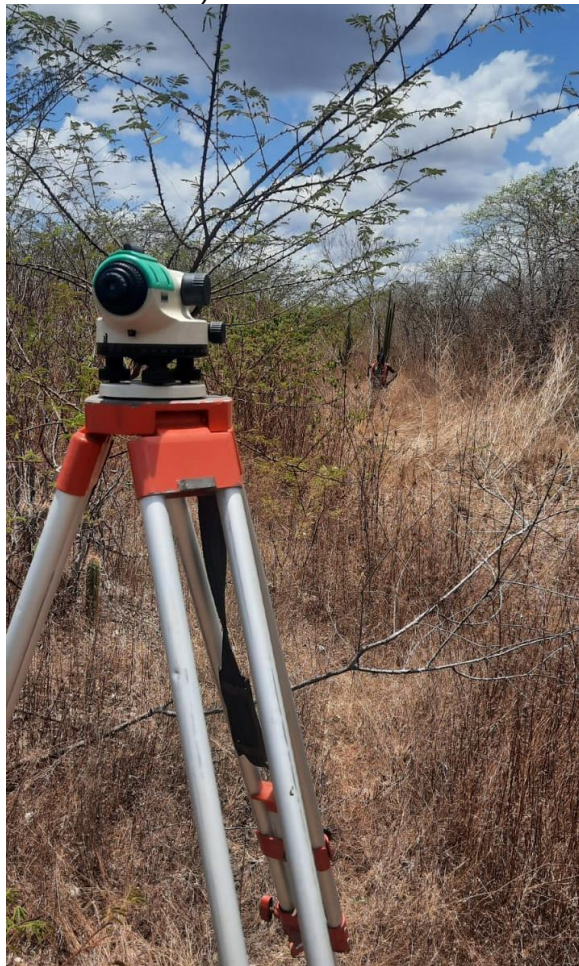
Figura 30 – Vegetação no leito e vertedouro do açude Escola  
a) leito

b) vertedouro

Com base no que foi observado em campo, alguns fatores também podem ter contribuído para a ruptura do barramento, como a presença formigueiros na barragem, e a existência de árvores de grande porte identificados no maciço.
